# バランスド扁平アーチ構造の滝見橋 (3)施工

本報告は、バランスド扁平アーチ構造を有する滝見橋の施工に関する報告である。

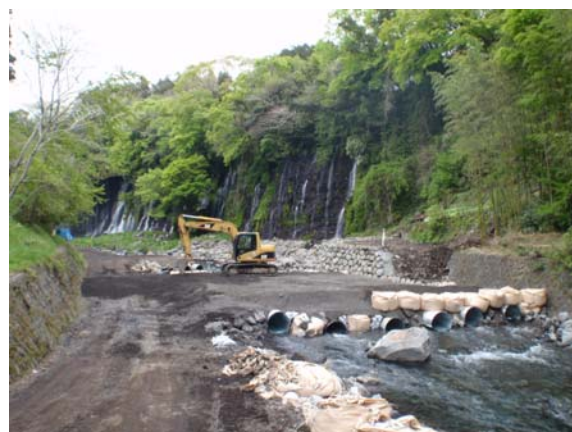
写真-1 瀬替え施工状況

前述の通り本橋は施工期間に制約があり、出水期と渇水期を跨ぐ通年施工を行うこととなっていた。そのため、橋体工の施工に先立ち河川内の流水経路を変更するため瀬替えを行っている。河川内の瀬替えは固定支保工のヤードとしても利用するため、φ1000mm の鋼製ダクト管を設置し、その上に約1m の盛土を行った。瀬替え工の状況を写真-1 に示す。

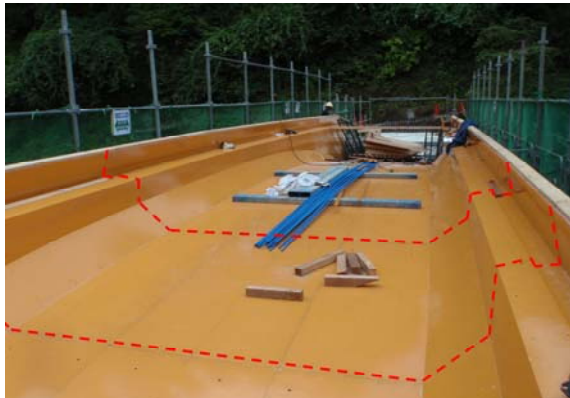
写真-2 型枠設置状況 (破線は合わせ目地)

世界遺産の構成資産や景勝地としての指定を受けた国立公園内という架橋条件を考慮すると橋体完成後の見栄えが大変重要であると考えられた。そのため、型枠の合わせ目地については、底板型枠の合わせ目地と側型枠の合わせ目地の位置が一致するように側型枠の長さを調整し、合わせ目地の方向を鉛直方向に揃えた。アーチ部は底板にハンチが設けてあり、側型枠は立体的に形状と高さが変化するため、型枠加工が煩雑であった。型枠の設

置状況を写真-2に示す。また、コンクリートを打設する際の打継ぎ目位置については、図-1上側の図に示すように基本設計ではアーチ支間1/4付近で計画されていたが、打設時期の違いによるコンクリートの色調や打継ぎ面からのノロ水などによる汚れが懸念されたため、アーチ全体を一括打設とし、側径間主桁を後から施工することで出来栄や見栄えの向上を図った。

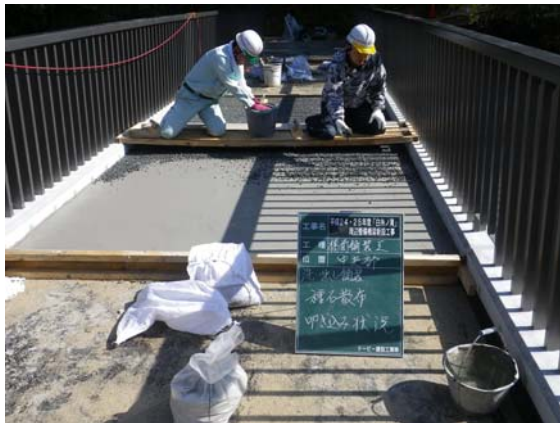
写真-3 種石散布・叩き込み状況

を考慮して洗い出し舗装が採用された。洗い出し舗装の表面に浮き出る骨材は地場産の火山岩を砕いたものを使用しており、防滑材としての役割と周辺環境との調和に違和感なく溶け込んでいる。施工状況と舗装完了状況を写真-3、4に示す。

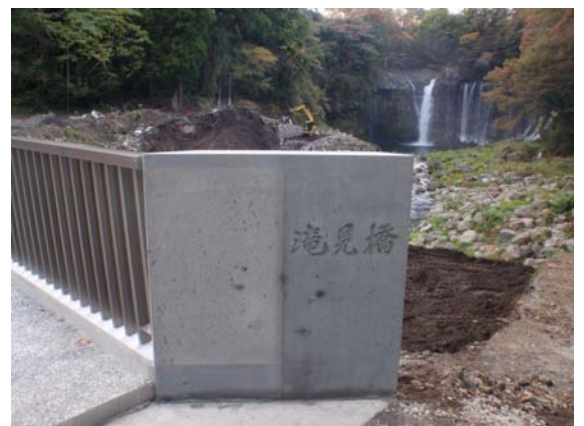
写真-5 大沢石を用いた親柱

親柱に使用した石材は、富士山の大沢から採掘された火山岩を加工利用して制作されている。火山岩から採掘しているため、表面の一部に気泡が生じており、周辺の火山岩とも調和が図られ違和感がない(写真-5)。
