## 軍艦島護岸コンクリートの詳細調査

東洋建設(株) 正会員 ○審良 善和, 東洋建設(株) フェロー 佐野 清史  
 五洋建設(株) フェロー 内藤 英晴, 東亜建設工業(株) 正会員 羽瀨 貴士  
 早稲田大学 フェロー 清宮 理, 長崎大学 正会員 佐々木謙二

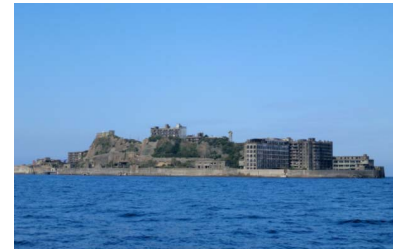
写真 3 調査対象護岸

軍艦島の護岸築造に使用されたコンクリートの建設当時の詳細な資料はなく、使用材料やコンクリートの配合等は不明である。今回調査を行った護岸を写真 3

に示す。No.1, 2 は昭和 6 (1931) 年頃に、No.3 は明治 30 (1897) 年頃に拡張された護岸である。なお、No.2 は護岸陸側に RC の擁壁が打ち継がれた施設である。また、No.3 はその後の拡張により現在では供用されていない。

No.1  
南東側護岸  
昭和 6 年拡張

No.2  
南側護岸  
昭和 6 年拡張

No.3  
南側旧護岸  
明治 30 年拡張

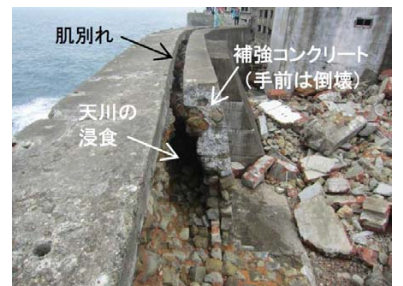
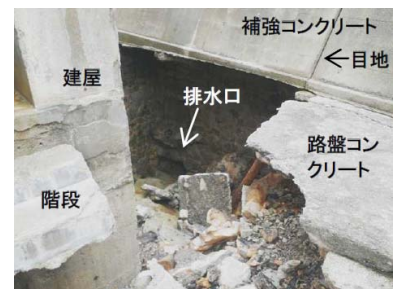
写真 2 護岸の変状の一例  
(平成 24 年調査時)

現在の護岸の変状の一例を写真 2 に示す。変状はコンクリートのひび割れ、護岸自体の前傾や破損、護岸と岩盤との境界部の空隙、背面土砂の沈下・吸出しなどであり、既に補修や再構築がなされた範囲も含めて、島の南西側から北側にかけて多く確認されている<sup>2)</sup>。これら変状は、波浪や土砂吸出しによる空洞化、越波海水または雨水による天川の侵食などによる損傷であり、コンクリートの劣化に起因するものではないと考えられる。

護岸コンクリートには海水および未洗浄の海砂を用いたコンクリートが使用されたと考えられるが、無筋の護岸であり、コンクリート自体の品質の著しい低下は認められないため保存活用が可能であると推察された。ただし、波浪や土砂吸出し等による変状は現在も進行しており、埋戻しや補強等の対策は必要であると推察される。
