PC箱桁橋を模擬した供試体によるグラウトホース伝い水の検証試験

西日本高速道路株式会社	正会員	○横山	和昭
西日本高速道路株式会社	正会員	本荘	清司
プレストレスト・コンクリート建設業協会	正会員	徳光	卓
プレストレスト・コンクリート建設業協会	正会員	田中	寛規

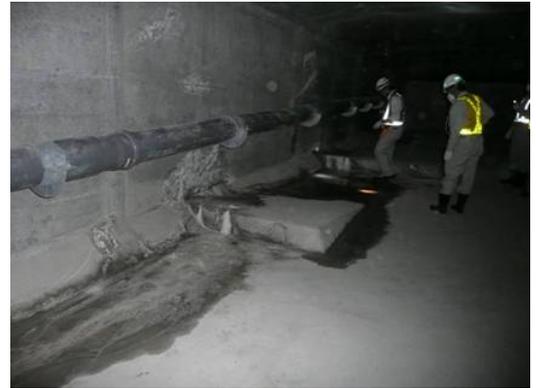
写真-1 PC箱桁橋内部の漏水

PC箱桁橋の箱桁内部の点検において、写真-1 に示すように箱桁内のウェブおよび下床版からの漏水が確認される場合がある。これらの変状は排水管の破損に起因せず、箱桁本体内部からの漏水・水染みであるため、原因としては、床版上面からの水が箱桁内部に配置されているグラウトホースの伝い水となって浸入することが想定された。

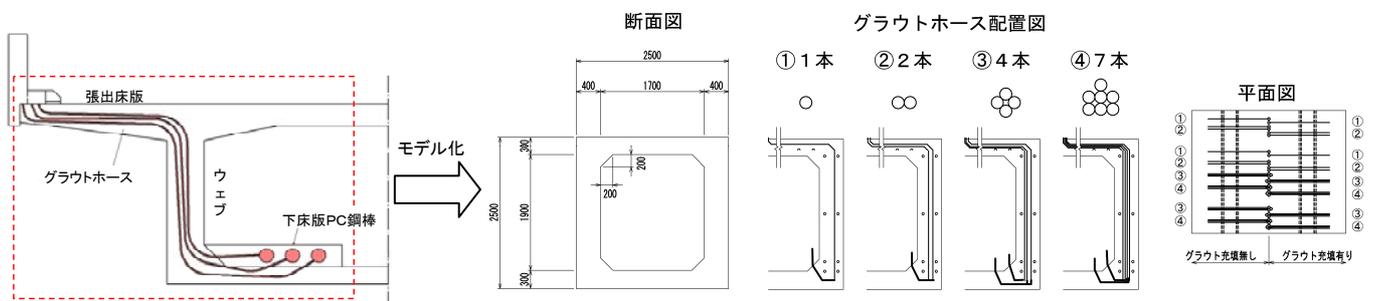
図-1 供試体の概要

グラウトホースからの伝い水の検証用供試体は、図-1、写真-2~3 に示すように、内空の高さ 1.9m×幅 1.7m の鉄筋コンクリートボックスであり、側壁をウェブに、頂版を張出床版に見立て、平成3年頃のPC鋼棒を用いた張出架設方式のPC箱桁と同様な配筋やシース配置を施したものである。

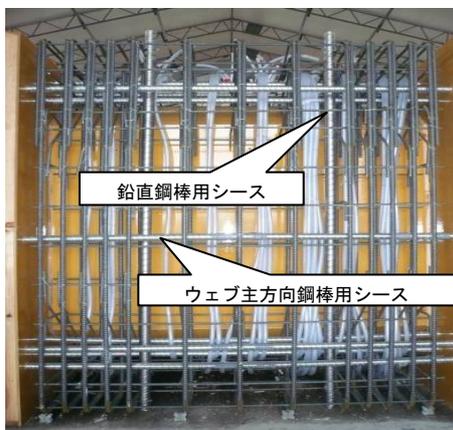
写真-2 供試体作製状況 (側面)

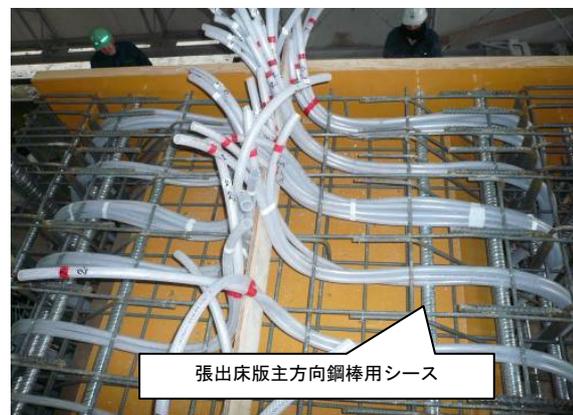
写真-3 供試体作成状況 (上面)

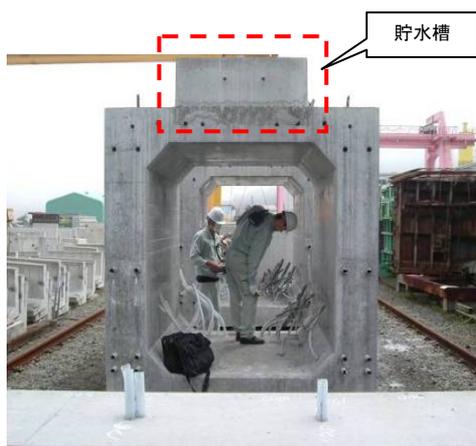
写真-4 供試体保管状況

伝い水の主要因が建設時に一般的であったグラウトホースの束ねによりできる空隙(図-2 参照)であると想定し、グラウトホースは当時の配置を参考に、左右のウェブに対し1本、2本、4本、7本の束として配置し、頂版の中央で上面に引き出した。左右のウェブに分けられたグラウトホースは、グラウトを充填するものとしないうで区別し、グラウト充填が伝い水に影響を与えるかどうかを確認した。供試体の頂版上には貯水槽を設けており、突出したグラウトホースの付け根が浸水するように定期的に水を供給している(写真-4 参照)。供試体のコンクリートの配合は、グラウトホースの伝い水の発生に影響を与える可能性があることから、単位水量や水セメント比を写真-1 に示す橋の建設当時の配合に合致するように、表-1~表-3 に示す配合とした。

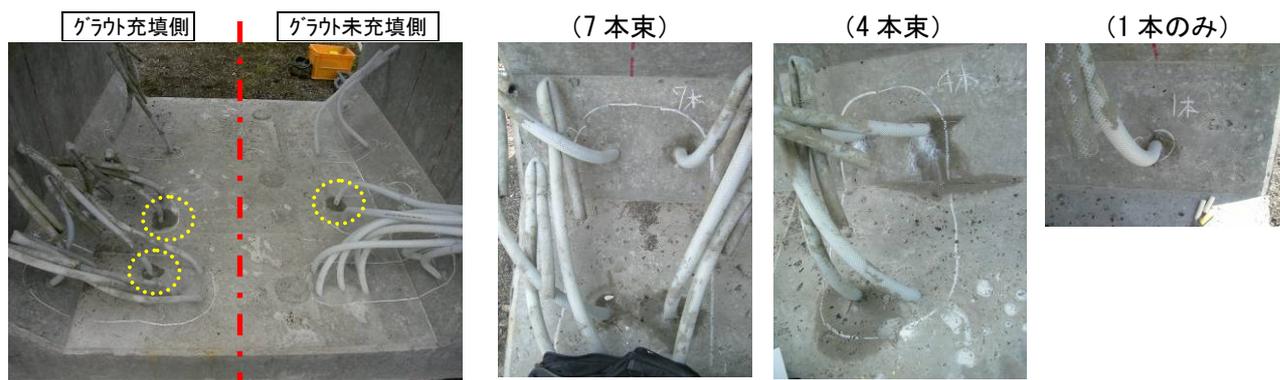
写真-5 伝い水の発生状況

試験を開始してから約9カ月経過後にボックス内部下床版を観察したところ、写真-5 に示すようにグラウトホースの伝い水が確認された。伝い水が確認された箇所は、グラウトホースを束ねた箇所であったが、1本配置の箇所でも確認された。また、グラウトホース内へのグラウト充填および未充填の違いに関係なく伝い水が確認された。
