## 既設 PC 道路橋の PC 鋼線の遅れ破壊メカニズムに関する考察

神戸大学大学院 正会員 ○美濃 智広

神戸大学大学院 正会員 森川 英典  
神鋼鋼線工業(株) 河村 睦

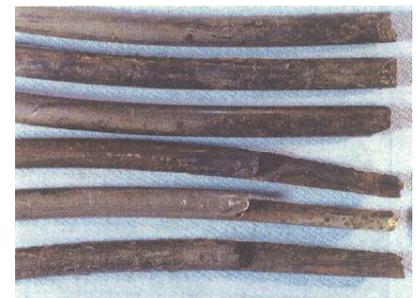
写真-3 PC 鋼線破断事例<sup>3)</sup>

PC 鋼線における、実構造物での遅れ破壊事例を写真-3～写真-5 に示す。

いずれの事例においても、PC 鋼線の長手方向に亀裂進展している様子が確認できることより、これらの PC 鋼線では、活性溶解型の応力腐食割れが発生していたものと推察することができる。

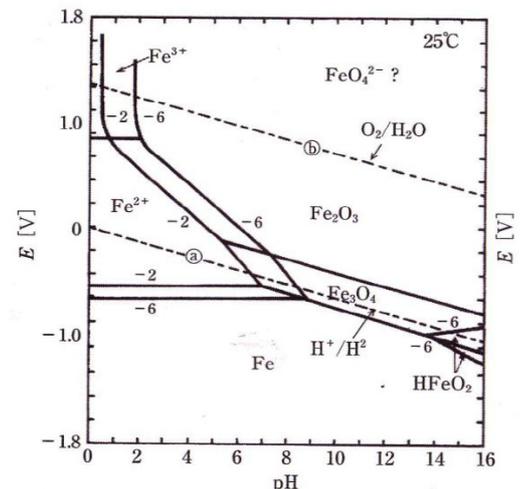
図-1 Fe-H<sub>2</sub>O 系の電位と pH の関係 (25°C)<sup>6)</sup>

Fe- H<sub>2</sub>O 系の酸化物系を対象にした酸化・還元反応の平衡電位と溶液の pH との関係を図-1 に示す。線で囲まれた領域は、図-1 に記載される物質が熱力学的に安定であることを示している。図-1 の線①,②は H<sub>2</sub>O の安定領域を示すもので、線①は水素発生線、線②は酸素発生線と呼ばれる。水素発生線①は以下の式(2)のようになる。

図-1 および化学式(1)より、鋼材表面には局部腐食による錆の発生によって水素が吸着する。その大部分は化学式(2)により水素分子となって空气中へ放出されるが、一部の水素は鋼材内に侵入し、鋼材を脆化させ、水素脆性割れを生じさせる。表-1 に示される元素を含む化合物は水素侵入を促進する水素侵入促進剤(触媒)であることが知られており、それら水素侵入促進剤が存在した場合には、水素の鋼材内部へ侵入量が増加する<sup>7)</sup>。しかし、水素侵入促進剤が存在しない場合、水素侵入量が極めて少なく水素脆性割れが発生し難い。従って水素脆性割れより先に活性溶解型の応力腐食割れが発生すると推察することができる。
