### コンクリート柱（電車線用）耐震補強工法の実物大試験

東日本旅客鉄道（株）構造技術センター 正会員 ○佐々木 崇人  
 東日本旅客鉄道（株）構造技術センター フェロー 築嶋 大輔  
 東鉄工業（株）土木本部 正会員 草野 英明

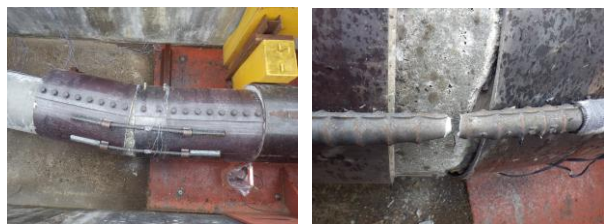
写真-1 曲げ試験後

载荷が進むにつれ、試験体は耐震補強部の上端や下端の電化柱部で破壊することなく、補強鉄筋が降伏して想定した位置に塑性ヒンジが形成され、最終的に補強鉄筋が破断

して破壊に至った。写真-1 に曲げ試験後の耐震補強試験体の状況を、写真-2 に補強鉄筋の破断状況を示す。

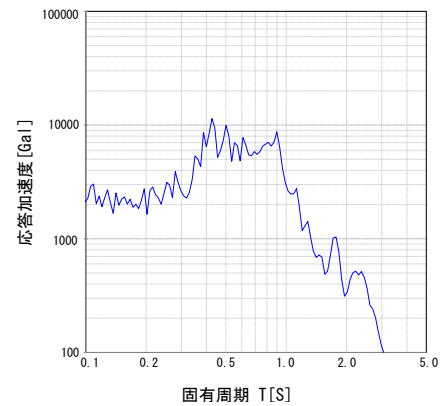
図-7 加振波の加速度応答スペクトル

加振は、電化柱の振動台実験用に(公財)鉄道総合技術研究所で作成した加振波により行った。加振波の加速度波形を図-6 に、加振波の加速度応答スペクトルを図-7 にそれぞれ示す。

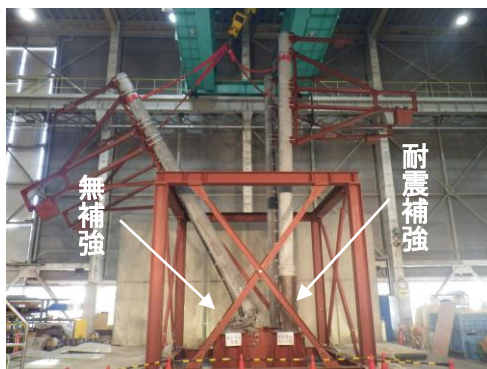
写真-3 振動台試験後 (全景)

試験体頂部の応答加速度を図-8, 9 に示す。加振開始後、約 30 秒経過したところで無補強試験体の基部が圧壊したことにより倒壊したため、その時点で加振を終了した。耐震補強試験体については、補強鉄筋が降伏してはらみ出しが見られたが、残留変位が残るものの倒壊することのない想定した損傷状態に留まった。写真-3, 4 にそれぞれの状況を示す。

実物大の電化柱による曲げ試験と振動台試験を行った結果、静的正負交番載荷試験<sup>1)</sup>と同様に、耐震補強部の上端や下端の電化柱部で破壊することなく、想定した塑性ヒンジ部に塑性ヒンジを誘発することが確認できた。また、無補強試験体が破壊するような地震動を受けた場合でも、残留変位が残るものの倒壊しない想定通りの性能を有することを確認できた。
