画像分析及び数値解析による気仙大橋の津波被害分析

そこで本研究では、橋梁の桁流出が複数確認された岩手県陸前高田市を対象として、主要河川である気仙川を遡上する津波を捉えた写真等から、津波の形状や橋梁に対する作用状態を分析した。さらに津波伝播遡上解析を実施し、一般国道45号の水平方向に大きく流出移動した気仙大橋を対象として被害分析を行い、桁流出メカニズムの推定を試みた。

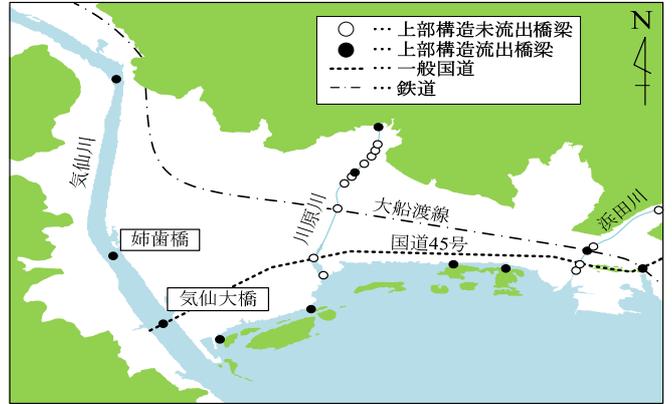
図-1に陸前高田市沿岸部の橋梁位置を示す。上部構造の流出被害が多数確認でき、特に対象地区で最も大きな河川である気仙川に架かる橋梁は全て上部構造が流出している。

図-1 陸前高田地区の橋梁被害状況

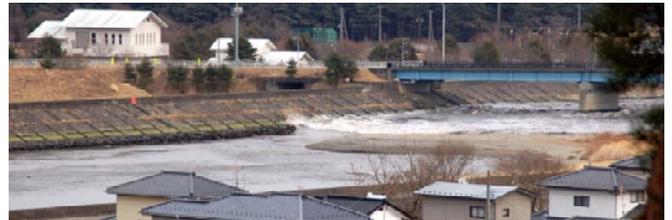
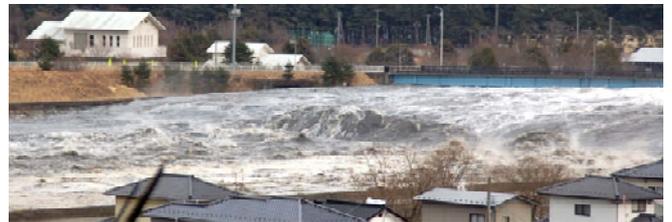
(a) 気仙大橋津波到達時

(b) 気仙大橋津波作用開始時

図-2 気仙大橋上流側を遡上する津波

図-2に示すような災害当時の写真画像等を用い、気仙川を遡上した津波の分析を行った。代表として特に資料が豊富であった気仙大橋周辺の津波モード図を図-3に示す。同図より遡上する津波の先端部は段波状ではあるものの、波高が2m程度のため、橋桁には作用せず、その移動速度は概ね5~6m/sであると推定される。

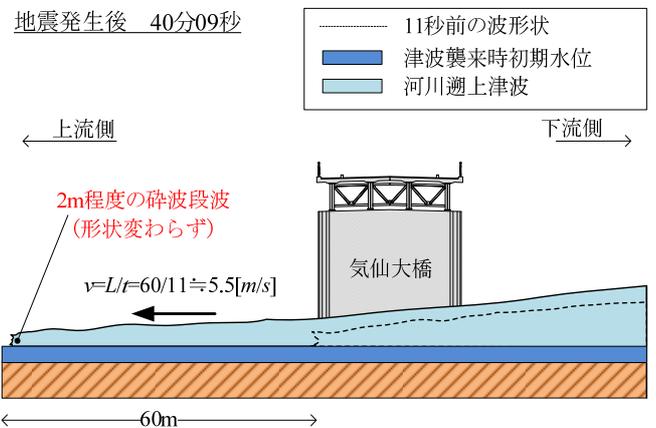
図-3 気仙大橋到達時の津波形状と移動速度

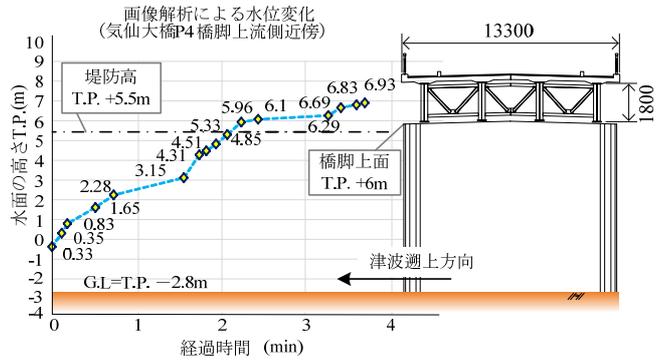
図-4に示すのは気仙大橋のP4橋脚を基準に推定した橋脚上流側の時刻歴水位変化である。横軸の開始時刻は津波先端部が気仙大橋に到達した時刻である。同図より、先端部が到達して20秒前後は急激に水位が上昇するが、その後気仙大橋の橋脚上面高さまでは概ね

一様に上昇し、橋脚上面に達すると上昇傾向が緩やかになる。これは、河川堤防の高さがこの変化点の高さと一致しており、堤防高さを越えた津波が越流して堤内地に流れ出すためと推察される。

図-4 気仙大橋津波到達以降の水位変化

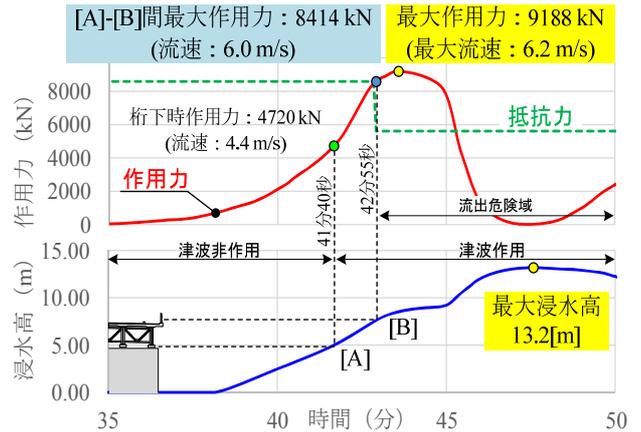
陸前高田地区全体の津波特性、及び気仙大橋に作用した津波の特性を解明するため、非線形長波理論に基づく津波伝播遡上解析を実施した。地形データは、国土地理院から公開されている 5m, 10m の DTM データを用い、波源モデルとして藤井・佐竹モデル Ver4.6 を使用した。図-5 には気仙大橋の桁に作用する水平作用力と桁抵抗力、及び浸水高の時系列変化を示す。なお上部構造に対する作用力 F と抵抗力 S を下記の式(1), (2)に基づいて算出した。

津波は同図[A]に示す地震発生より概ね 42 分後から桁に作用し、この時点の作用力は 4720kN である。さらに作用力は水位とともに上昇し、気仙大橋が浸水する時点で概ね桁の水平抵抗力に等しくなり、最大で 9188kN となる。

図-5 浸水高と作用力の時刻歴変化

図-7 に照明柱の移動より気仙大橋が流出したと推定される瞬間の写真を示す。撮影機器に残された時刻より気仙大橋が流出したのは地震発生から 44 分 34 秒後である。この時刻は図-5 中の[B]以降にあたり、津波による水平作用力が桁の抵抗力を上回るため、数値解析上も危険な状態であることが分かる。従って気仙大橋は津波による水平作用力で流出したと推定される。

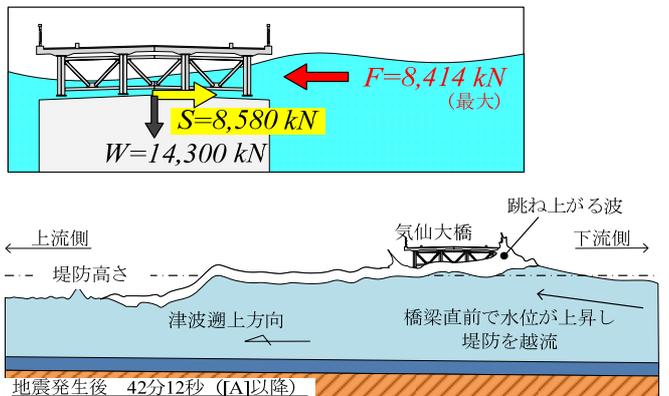
図-6 に写真画像より推定した図-5 中[A]の作用状態における波形状を示す。波が桁前面で跳ね上がり水位が上昇するものの桁の移動は確認できない。

図-6 津波作用開始時の波形状

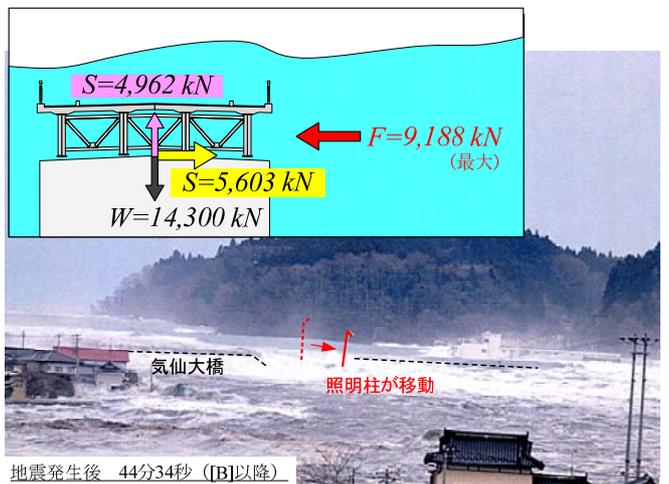
図-7 気仙大橋流出時(推定)の写真
