## JICA 道路事業における典型的舗装破損と対応策

### (概要)

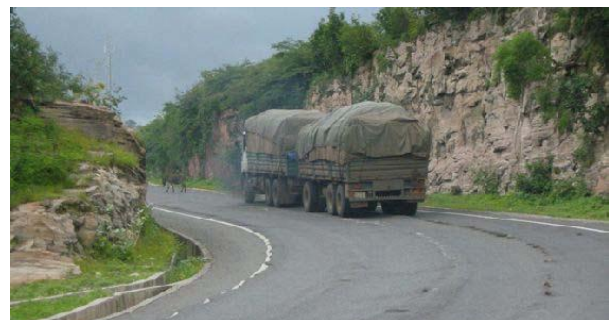
不十分な車両整備や過積載等の理由により、勾配区間にて低速（20km/h 以下）で走行する重車両が多

く、舗装に悪影響を与え、破損が生じている。

写真1 縦断勾配は7%程度であるが曲線半径の小さな区間、速度は10km/h 以下である(エチオピア)。

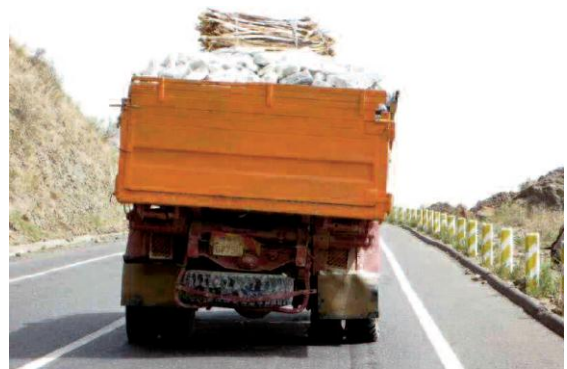
交通規制当局の能力的制限のため、過積載車両規制が不十分なため、過積載車両の通行により舗装に悪影響を与え、破損が生じている。

写真2 タイヤが歪むほど石灰石を積み、走行速度が徒歩速度よりも遅い車両過積載車両(エチオピア)。

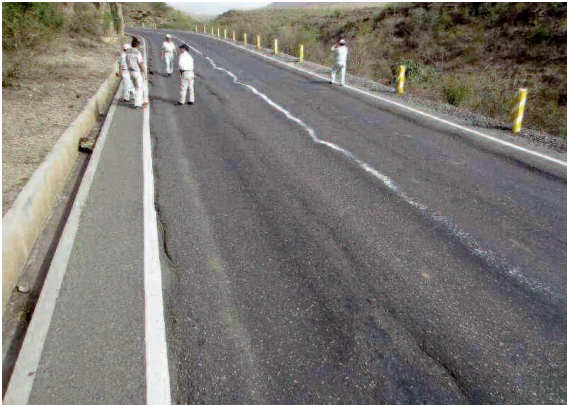
アスファルト合材の生産と運搬に当たって、骨材、プラント、材料試験、温度管理等が十分でないため、所定の品質の舗装を施工できず、流動わだち掘れが生じている。

写真3 夏季の高温と重車両交通が多いことより、流動わだち掘れが多く発生している（エチオピア）。

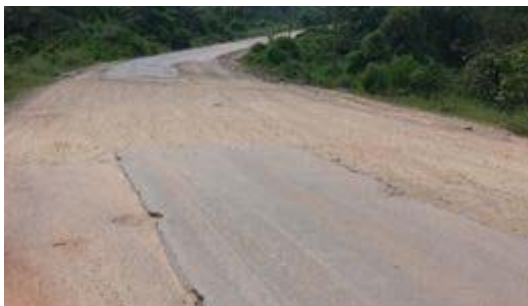
不十分な維持管理による表面クラックからの水の浸入や、不十分な排水による路盤・路床への滞水等を原因として、路盤・路床の強度低下が生じ、舗装の構造的破損が生じている。

写真4 水みち区間（表流水の集中区間）における舗装の喪失（ガーナ）。

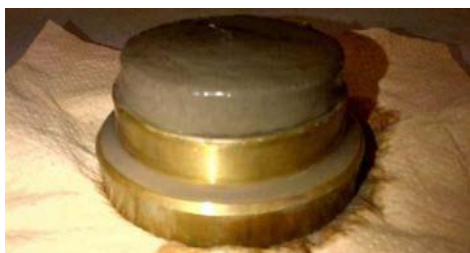
ブラックコットンソイル等の膨張土により路盤・路床の強度低下が生じ、舗装の構造的破損が生じている。

写真5 飽和状態のブラックコットンソイル。
