アスファルト舗装の局部隆起の調査・補修事例について

西日本高速道路 (株) 正会員 ○加藤寛之

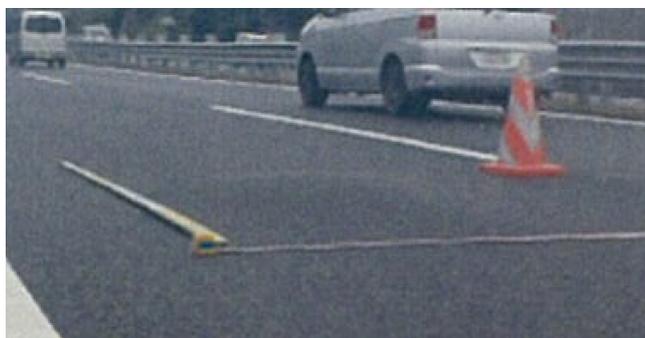
写真-1 アスファルト舗装の隆起状況

第二神明道路は昭和 39 年に開通し、約 7 万台／日の交通量を有する一般有料道路である。平成 25 年 6 月に連続 150mm を超える降雨に見舞われ、日常点検により写真-1 に示すとおり、盛土区間のアスファルト舗装の局部隆起を発見した。

当該箇所は、当事象が発生する前に表・基層を切削オーバーレイで舗装補修工事を行っており、基層切削時に上層路盤上面にクラック及び染み出し水を確認したことから、図-1 に示すように上層路盤の一部を切削しクラック抑制シートを敷設して補修を行っていた。このため、多量の降雨後、地下水が上層路盤の補修箇所から基層へ湧きだすことができず、補修箇所より下流側で湧き上がり、表層・基層面を押し上げる局部隆起が発生したと推察した。

図-5 に示すとおり、GPR 調査で確認した地下水分布及び縦断・横断勾配等から地下水の経路を推定し、地下排水管を上流側である追越車線に向かって設置することで舗装体内に滞留している地下水を本線外に逃がすこととした。

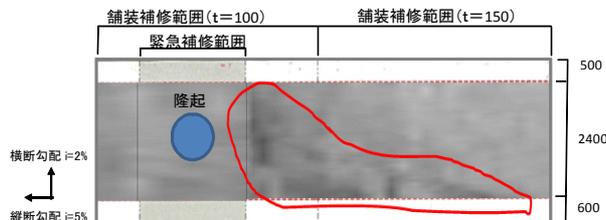
図-2 3D 合成した GPR の調査結果 (d=150mm)

GPR による調査結果を図-2、3 に示すとおり、3D 合成してみたところ、表層から深さ 150mm~300mm の下層路盤付近で周辺部と異なる反応が示された。この周辺部と異なる反応は、縦断勾配の高い側から低い側に向かって広がっており、地下水の分布状況から経路についても推察された。

今回使用した GPR 機器は市場に多く流通しているものを使用しており、特にフィルタをかけることもなく地下水の分布と経路を推定することが可能であった。地下水の分布と経路を推定するに当たっては、3D 化した GPR データの平面スライス画像を作成することで、地下水の分布を分かりやすく可視化することができ、対策工の検討に非常に有効であった。

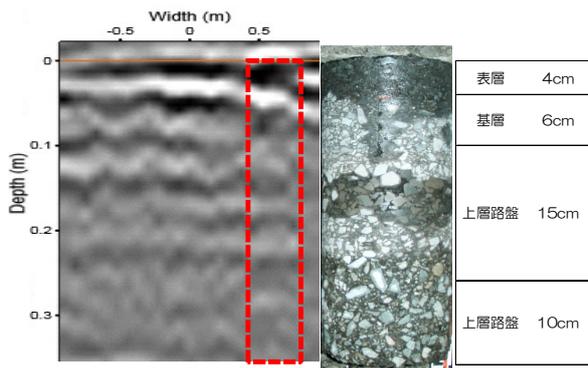
図-4 GPR データ(左)とコア(右)の比較

次に、GPR 調査結果を検証するために現場から舗装のコアを採取した。GPR 調査結果から、表層から深さ 150mm と 230mm 付近に強い反射波が存在し、そこが地下水の浸透した経路と推察した。GPR データとコアの比較を図-4 に示す。採取したコアは GPR データと同様に深さ 150mm と 230mm 付近にクラックや層間はがれ及び水が浸透した痕跡を確認することができ、GPR 調査結果から地下水の分布と経路の推定が可能と判断した。

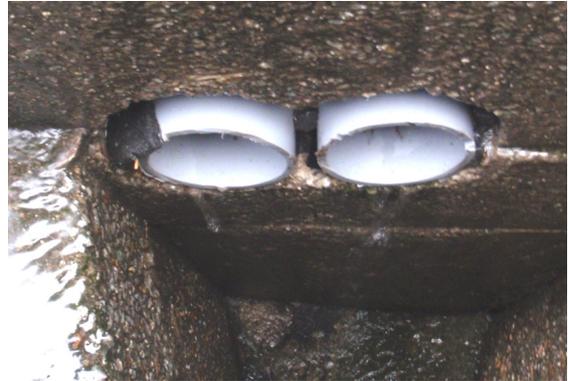
写真-2 地下排水管からの流出状況

また、現地調査の際に 別の箇所からも湧水を発見し、GPR 調査を行ったところ、同様の浸透水の経路を確認したことから、この箇所についても同様の地下排水管を設置することとした。地下排水管の流末から地下水が流出している状況を写真-2 に示す。
