# ウレタン発泡圧を利用した空港エプロン NC 舗装の勾配修正工法の試験施工

大成建設株式会社 正会員 土方遍・正会員 大塚徳之・正会員 天野喜勝・正会員○神谷誠・正会員 伊藤友一  
 大成ロテック株式会社 野田喬宏・正会員 岡田圭亮  
 株式会社ジオデザイン 正会員 橋爪秀夫  
 アップコン株式会社 松藤展和  
 国土交通省関東地方整備局東京空港整備事務所 水上純一・藤森真矢

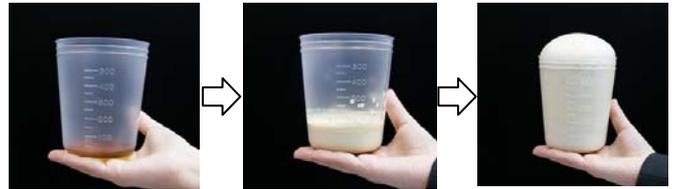
写真-1 ウレタン樹脂発泡状況

試験施工の項目および目的を表-1、使用材料のウレタン樹脂の発泡状況を写真-1 に示す。

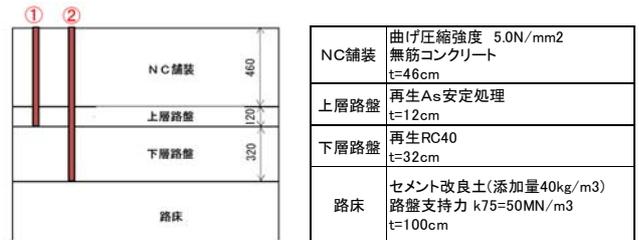
図-2 対象舗装構成

試験施工の対象とする既設エプロンの舗装構成を図-2 に、各試験施工位置での注入深度と確認項目を表-2 に示す。試験施工対象舗装版は図-1 に示す 3 箇所とし、準備として想定注入深度まで削孔(約 1.0m ピッチ、φ 22mm)し注入孔を設けた。(写真-2)

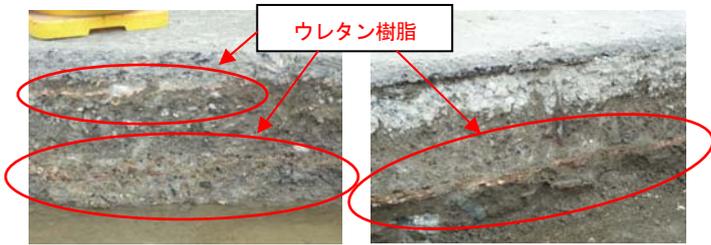
注入深さ状況を写真-3に示す。試験版①②共に所定の注入深さを中心に下層路盤内にウレタン樹脂が注入されており、懸念されたNC版直下(上層路盤上)には注入材が廻り込んでいなかった。また、ウレタン樹脂は路盤に浸透、或いはほとんど発泡せずに原液のまま路盤内に注入されていたものも確認された。

写真-3 ウレタン樹脂注入深さ状況(薄オレンジ色)  
(左: 試験版①上層路盤直下, 右: 試験版②下層路盤直下)

試験版②における注入前後のFWD試験結果を図-3に示す。試験後のたわみ量が試験前より多少大きくなったが、原因は注入によりクラックが発生し剛性が低下したためと推定でき、また、写真-3に示す注入断面を目視で見ると、空隙は確認出来なかったことから、ウレタン樹脂注入で空隙が発生し、その影響でたわみが大きくなったとは断定できなかった。

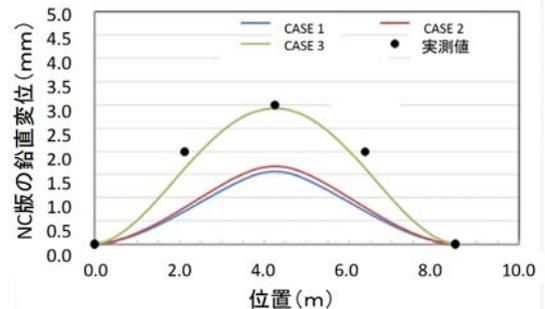
図-4 FEM解析結果と実測値

試験版③において、ひび割れが発生するまで版中央から局所的に注入した結果、注入孔付近が3mm上がった時にひび割れが発生した。また、表-5に示す3ケースによりFEM解析を行った結果と実測値との比較を図-4に示すが、CASE3が実態に近い解析結果を示した。
