生活道路のアスファルト舗装を対象とした簡易な路面補修工法に関する検討

大成ロテック(株) 技術研究所 正会員 ○紺野 路登
 // 機械部 田中 純
 // 技術研究所 正会員 水野 孝浩

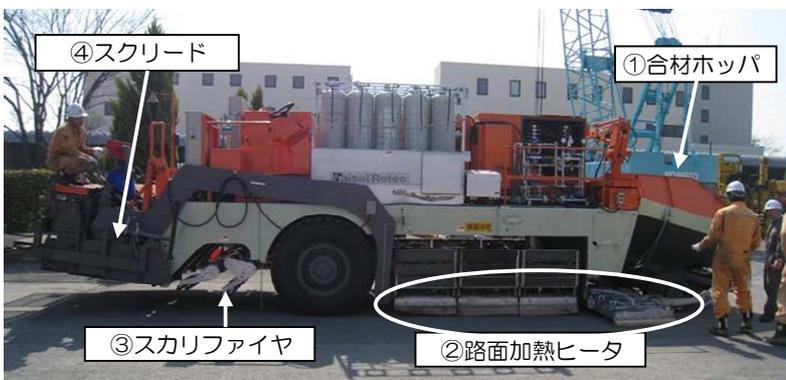
写真-1 特殊施工機械の外観

特殊施工機械の外観を写真-1に、機械の諸元を表-1に示す。写真に示すように、本機械は、リペーブ用の合材ホッパ(①)、路面を加熱する赤外線輻射方式の路面加熱ヒータ(②)、路面をかきほぐすための専用ビットを50mm間隔で装着したスカリファイヤ(③)、および新規合材を敷き均すための油圧タンパ・バイブレータ(TV)方式のスクリッド(④)の4つの機能を1台で有するものである。当該工法では、新規合材によるリペーブを行わずに施工の簡略化とコスト低下を目指すことから、写真-1②~④の路面加熱ヒータ、スカリファイヤ、およびスクリッドの3機能を用いる。

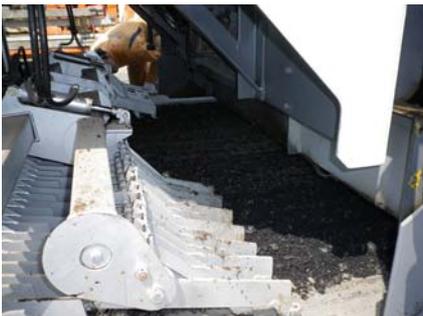
写真-2 加熱後のかきほぐし

施工状況を写真-2~4に、施工前後の路面状況を写真-5~6に示す。また、施工時の路面温度測定結果を表-3に、施工前後の路面性状の測定結果を表-4に示す。なお、路面性状の測定は、レーザ方式のプロファイルメータを用いて測定する路面の粗さ(MPD)を評価することとした。写真-5~6に示すように、亀甲状にひび割れていた既設アスファルト舗装が、施工後には平滑で緻密な路面状況まで回復できていることを目視により確認した。また、表-4に示す路面の粗さのMPDは施工前の1.43が施工後は良好箇所で0.61、粗面に見える箇所でも0.82であり、キメの緻密や平滑性の向上が確認できた。これは、表-3の温度測定結果に示すように、ローラ転圧時の温度が70~85℃であるのに対し、スクリード通過時の路面温度が95~120℃であり、良好な温度状態でTV方式のスクリードにより整形することができたためと考える。

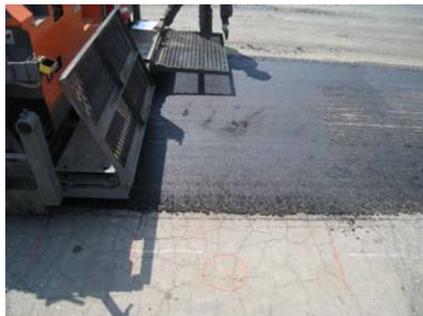
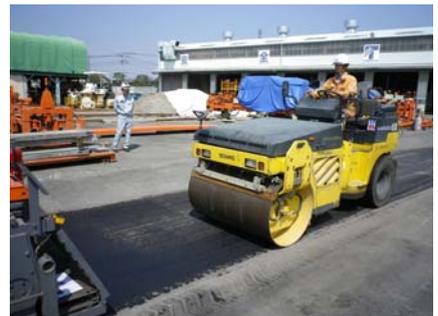
なお、写真-3、4に示すように、一部の箇所でローラ転圧後もかきほぐしの跡が残る部分も確認できた。これは、かきほぐし深さが5mm~10mm程度と浅かったことが原因であり、確実に20mm~30mm程度のかきほぐしが可能な路面加熱温度を確保することが重要であると考えられる。
