安全の見える化技術の現場適用と検証に関する一考察

(株)鴻池組 土木事業本部技術部 正会員 ○山田 浩幸  
(株)鴻池組 名塩道路八幡トンネル工事 大槻 文彦  
(株)鴻池組 名塩道路八幡トンネル工事 木村 圭吾  
神戸大学大学院 正会員 芥川 真一

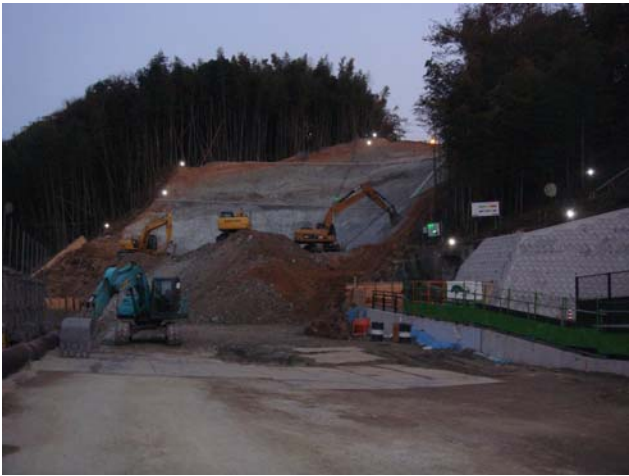
写真-1 計測器設置状況

起点側坑口部は、中国自動車道に近接しており、坑口付け切土掘削時の計測管理において、新技術「計測結果の見える化技術」を適用した。写真-1に計測器設置状況を示す。

写真-1～写真-3 に計測器設置状況及び見える化表示板を示す。

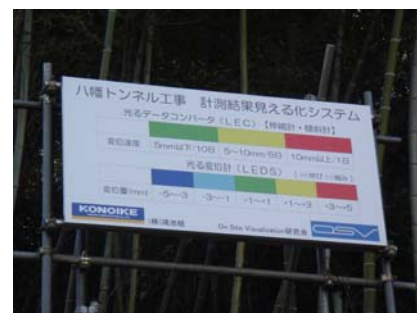
写真-2 基準値と表示色の関係

本現場では、切土作業時に見られる異常をリアルタイムに把握する目的から、採用する計測機器としては、計測結果を見える化できるよう工夫した。なお、作業員に対する安全研修により、計測値とその表示色との関係に基づく安全性の確認方法を説明し、作業員自ら安全性を確認して作業できるよう指導した。
