## 既設 PC 箱桁橋における桁端部の腐食環境改善対策

### 1. はじめに

### 2. 橋梁概要

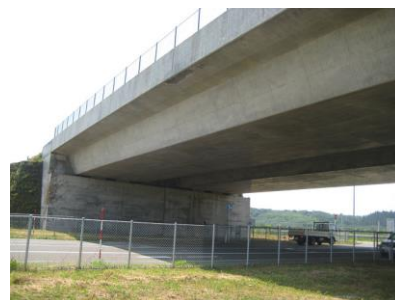
図-1 戸島ランプ橋

戸島ランプ橋はポストテンション PC 単純箱桁橋で、上下線ともに橋長 41.6m、有効幅員 10.4m、支承条件は固定可動形式の橋梁である。対象橋梁を図-1 に、桁端部の主桁と橋台胸壁との遊間量（12 月測定）を図-2 に示す。遊間量はケーブルタイプの落橋防止装置が設置されている橋台天端面から 1m の高さの位置と張出床板基部の高さ位置にて測定を行った。測定の結果は、固定側 A1 橋台上り線で 80mm ～85mm、下り線で 85mm～95mm、可動側 A2 橋台では上り線で 135mm～140mm、下り線で 120mm であった。A1 橋台の下り線以外は高さ方向の遊間量の変化はなかったが、主桁の左右では A2 橋台の下り線以外で遊間量の変化は 5 mm 程度となっていた。また、遊間内には伸縮装置下面から張出床板基部付近の高さまで発泡材が横断方向全面にわたって配置されたまま残存した状態であった。伸縮装置はゴムジョイントが使用されており、図-3 に示すように伸縮装置の横断方向端部である壁高欄部分から橋壁面を水が流れた形跡があった。
