海上部の高橋脚における近赤外線分光法を用いた塩化物イオン量の推定

本州四国連絡高速道路(株) 正会員 貴志 友基
 本州四国連絡高速道路(株) 箕戸 喜一
 本州四国連絡高速道路(株) 長尾 幸雄

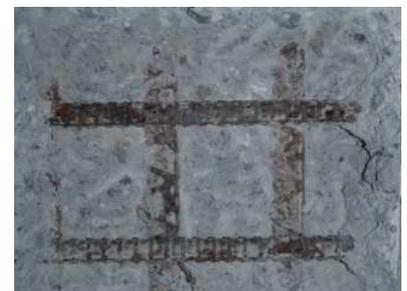
写真-2 鉄筋の腐食状況

剥落防止対策を行うにあたり、事前に実施した電位差滴定法による調査で、コンクリート中の塩化物イオン量が 2.5kg/m^3 を超える箇所が確認された。また鉄筋目視調査で写真-2のように鉄筋の腐食も確認されたため、コンクリートに内在する塩分を除去し、断面修復工法で補修する方法を選定した。その断面修復範囲を選定するために、広範囲に内在塩分量を確認する必要があるため、比較的簡単に短時間で測定可能な近赤外線分光法により塩化物イオン量の分布を推定することとした。

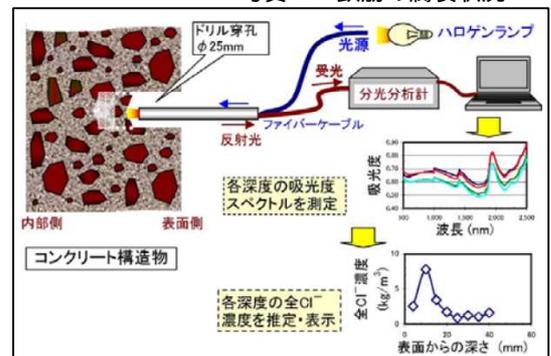
図-1 近赤外線分光法の調査イメージ¹⁾

近赤外線分光法とは、測定対象に近赤外線(波長がおよそ $0.7 \sim 2.5\mu\text{m}$ の電磁波)を照射し、吸光度(光の吸収された度合い)の変化によって成分を算出する検査方法で、幅広い分野で用いられている。コンクリートの塩化物イオン量の測定にも応用され、新技術としてNETISにも登録されている¹⁾。

実橋での測定は中性化の影響を避けるため、コンクリート表面から深さ 30mm の一定深さまで削孔し、橋脚表面を一定間隔で面的に測定した。1孔あたり9点吸光度測定を行い、骨材測定データを排除した平均値を用いて塩化物イオン量を算定した。

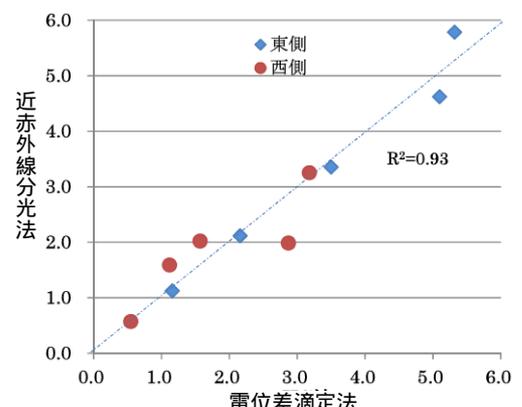
図-2 塩化物イオン量の検量線 (kg/m^3)

調査の実施にあたり、電位差滴定法で調査した箇所近傍で再度ドリル削孔を行い、段階的に深さ 20mm、40mm、80mm、100mm で吸光度を測定し、電位差滴定法の結果をもとに重回帰分析によるキャリブレーションを行った。キャリブレーションの結果、図-2の検量線を作成したグラフから、推定誤差(残差)の平均値は 0.3kg/m^3 程度で相関係数 R^2 は 0.93 であり、ほどよい相関を示している。

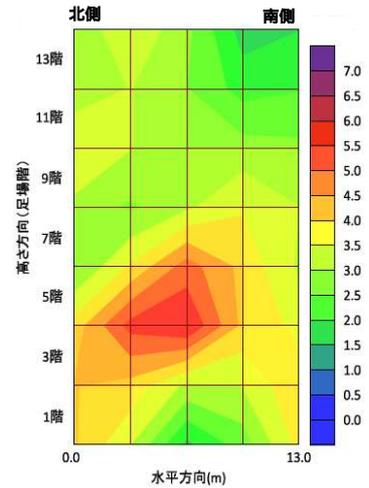
図-3 塩化物イオン量分布図【深さ 30mm 西側下段(単位: kg/m³)】

事前に実施した電位差滴定法の結果と近赤外線分光法の測定結果より、表面から 30mm の位置における塩化物イオン量の分布状況を図化した。図-3 にその一例を示す。

調査結果をもとに、表面から 30mm の位置で塩化物イオン量が 3.2 kg/m³ を超える範囲を目安に深さ 5cm の断面修復を実施することとした。

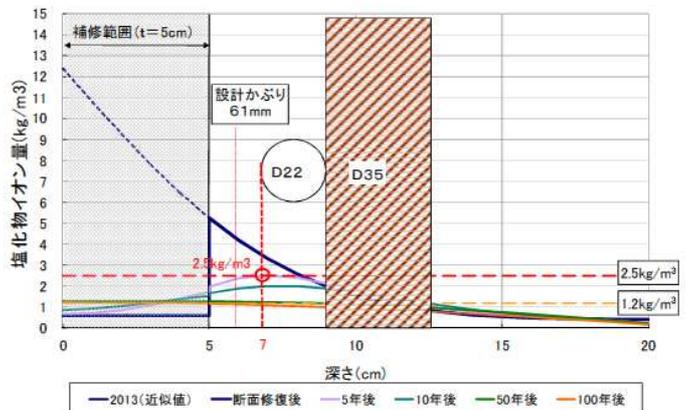
図-4 断面修復施工後の拡散予測結果

これらの結果をもとに、フィックの第2法則を用いて塩化物イオン量の拡散予測を行った。その結果、西側下段においては表面から 30mm の位置における塩化物イオン量が 3.2 kg/m³ 未満であれば表面被覆を施すことで、6.0 kg/m³ 程度までであれば深さ 5cm まで断面修復した上で表面被覆を施せば、徐々にコンクリート中の塩分は内部拡散し、将来的には鉄筋位置で腐食発生限界(1.2kg/m³)程度まで減少すると確認できた。拡散予測結果の一例を図-4 に示す。

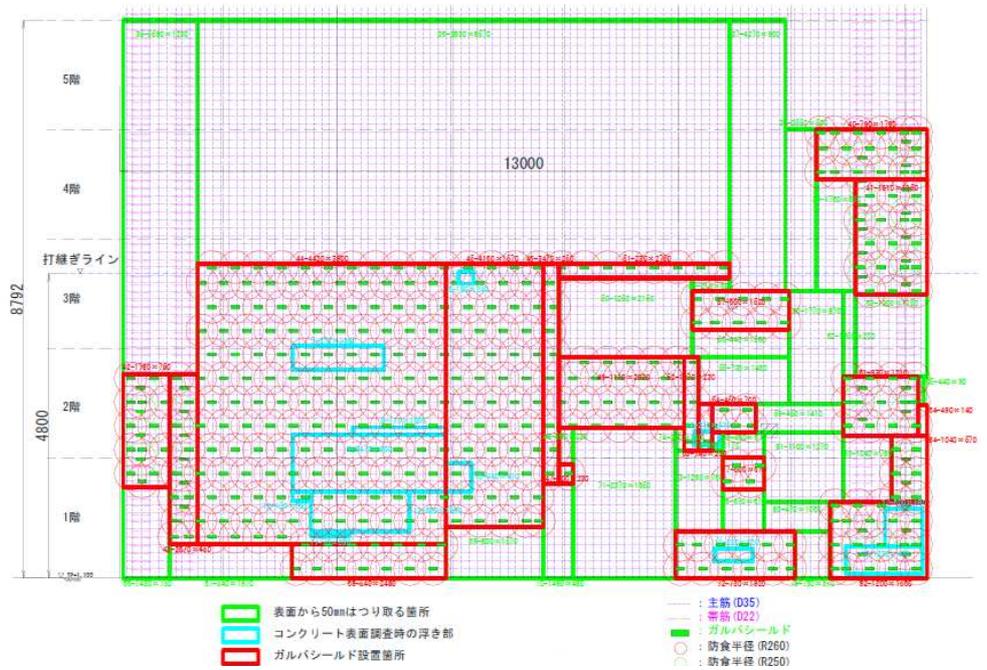
図-5 断面修復範囲図(西側下段)

の変状があり、かつはつり調査で鉄筋の腐食が確認された箇所では、マクロセル腐食対策として犠牲陽極材(ガルバシールド)を設置した。図-5 に断面補修範囲の一例を示す。

また、その他の部分では鉄筋のはつり調査で鉄筋の状況を確認しながら断面修復範囲を決定した。鉄筋の腐食状況を診断した結果、設計かぶり 61mm を確保している箇所では、鉄筋位置で 1.2 kg/m³ を超えていても供用から 30 年近く経過した現在においても鉄筋腐食の進行は見られず、健全性に影響を与えないことを確認した。
