鋼箱桁橋主桁切欠き構造の改良検討

首都高速道路(株) 正会員 ○成沢 光弘
 首都高速道路(株) 正会員 中村 充
 首都高メンテナンス西東京(株) 青柳 正和

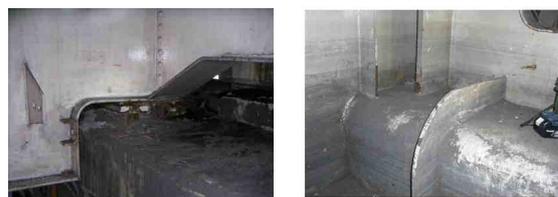
写真-1 箱桁主桁切欠き部の状況

検討橋梁は、首都高速道路都心環状線の溜池付近にある3径間連続箱桁橋である。橋梁諸元を表-1に、当該橋梁の桁端部の状況及び損傷状況を写真1、写真2に示す。

対象橋梁は一箱桁に二つの支承を配置した構造で、下フランジにより支承が覆われた狭隘な施工条件であり支承の取替えや維持管理が困難な状況にある。また、桁端部は円弧部を有する切欠き構造であり、割り込みフランジがないため、応力集中によるき裂の発生も懸念される。

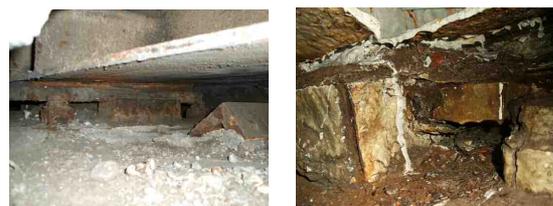
写真-2 支承の損傷状況

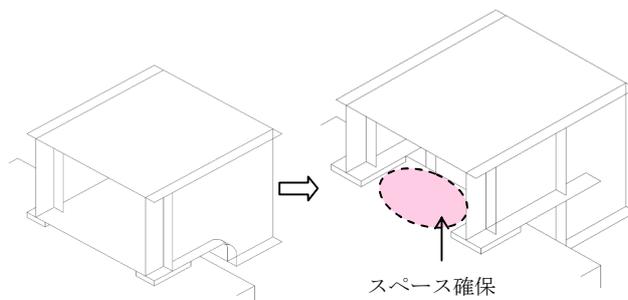
図-1 鈹桁化によるスペース確保イメージ

一方で桁端支点部であり発生曲げ応力が小さいことや直線桁であり主桁ねじり剛性による左右の支承の反力差が少ないことから下フランジの必要性が低いと考え、主桁端部の鈹桁化に着目した。鈹桁化の主な目的は、支承取替え施工及び維持管理性向上のためのスペース確保である(図-1)。

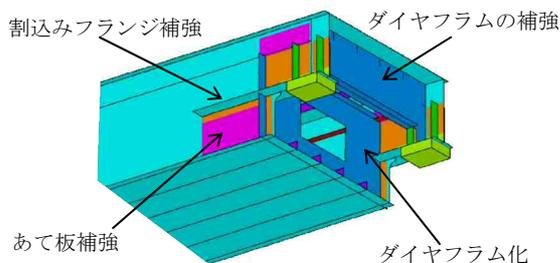
図-2 鈹桁化構造

具体的には下フランジを無くすかわりにダイヤフラムを配置し剛性を確保するとともに、主桁切欠き部に割り込みフランジを配置し、主桁切欠き部としての耐力を補強した。

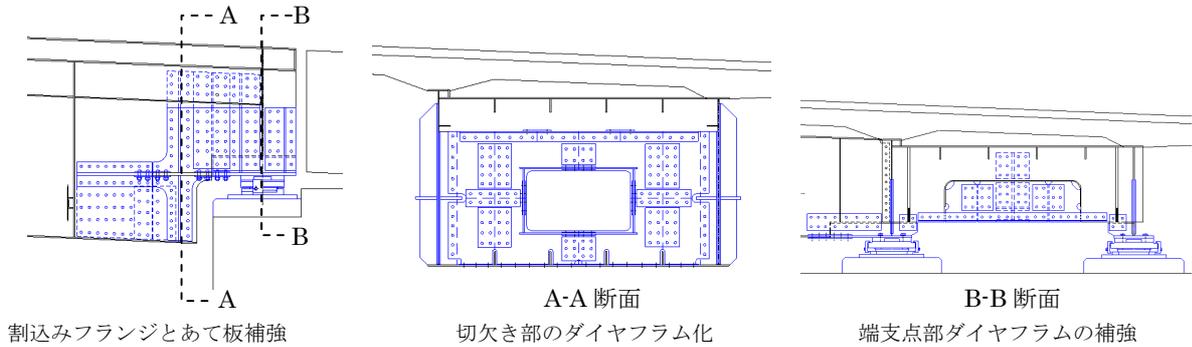
図-3 鋼桁化に伴う補強

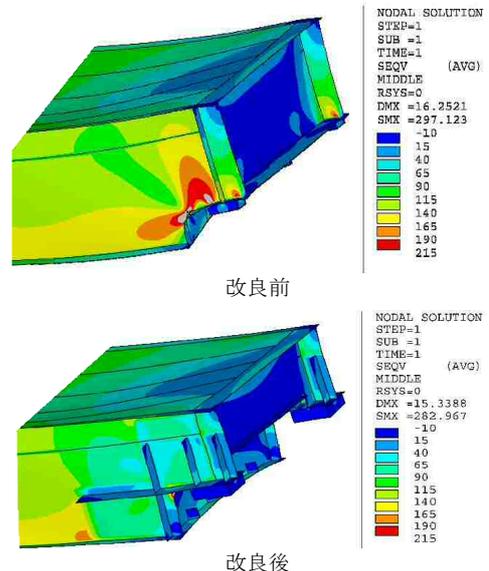
図-5 構造改良前後のFEM結果

現況および補強後のFEM解析結果を比較し(図-5)、補強による効果の確認を行った。まず、主桁切欠き部の応力は、評価地点(部材端より50mm位置)での値で既設構造の270N/mm²より200N/mm²程度に低減され、降伏点(235N/mm²)以下となり割り込みフランジの効果を確認された。また、主桁下フランジ、切欠き部ダイヤフラム、端支点部ダイヤフラムについても応力集中がみられないことを確認した。

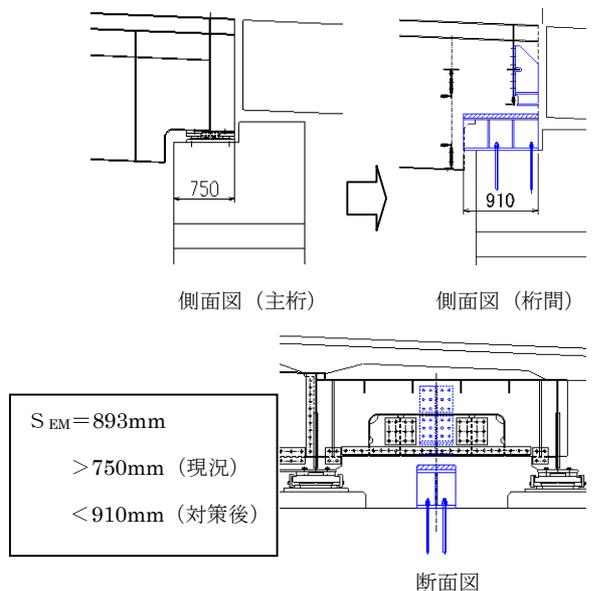
図-6 桁かかり長及び段差防止機能の確保

主桁切欠き部において桁かかり長及び段差防止機能を確保するには奥行の大きな縁端拡幅ブラケットが必要となり建築限界や橋脚横梁スペース上設置が困難な場合が多い。本橋では鋼桁化で下フランジを撤去することにより生まれたスペースを利用し、橋脚上に馬材を設置することで縁端距離および段差防止機能を確保することができた(図-6)。
