## 槽状桁（トラフガーダー）の維持管理に関する一考察

JR東日本横浜支社管内の鋼橋りょうは、全体的に老朽化とともに変状も増加している。また、構造物毎に留意点異なるため、特徴を理解したうえで維持管理をおこなう必要がある。そのため、経験の浅い技術者は維持管理に苦慮していることが多い。今論文では、鋼桁の中でも槽状桁に注目しその維持管理上留意する点と、架替工事を行った概要を報告する。

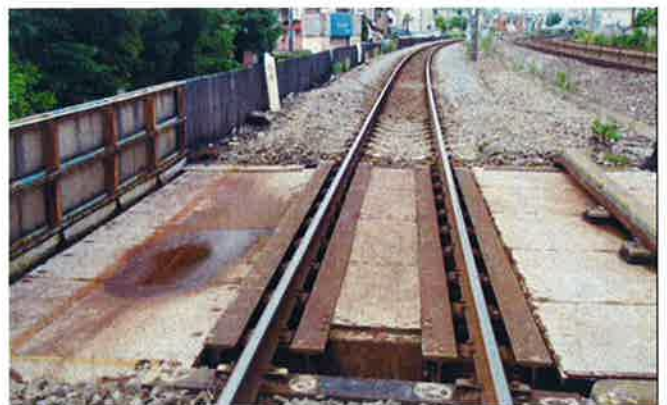
写真-1 橋りょう写真、終点を望む

当該桁は、高密度線区に位置しており、特に上記②、③、⑤の3点の問題が重要視されていた。(写真-1)

②について、曲線(R=700)の手前に位置する当該橋りょうの曲げ応力を測定すると左レール、右レール共に両I桁に対して6:4との不均等が生じていた。その不均等荷重から一部の支点に応力が集中し3点支持を生じさせ、支承修繕を数回繰り返していた。

③について、橋りょう前後にはコスト・維持管理に有利な60kg レールをロングレール化して敷設しているが、当該橋りょう付近では、50N レールが用いられており、60kgレールとの間には中継レールがある。中継レールは弱点箇所となりやすくレール管理上の課題であった。

上記問題を解決するに当たり、比較検討を行った結果橋りょうの架替を行うことが望ましいと判断し、架替を施工することとなった。

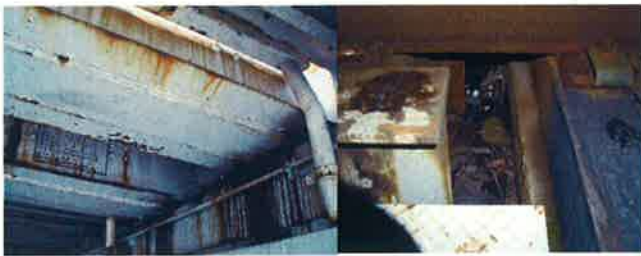
写真-2 下面・土砂堆積写真

⑤について、下フランジ間にプレートを設置し、落下物を防いでいたが、このプレートに土砂等が堆積し、支点上の腐食を助長させる原因にもなっていた。(写真—2)
