電磁波レーダーによるアスファルト混合物舗装体の健全度評価検討

西日本高速道路エンジニアリング中国株式会社 正会員 ○濱岡 裕樹
中外テクノス株式会社 工業エンジニアリング事業本部 川波 敏博

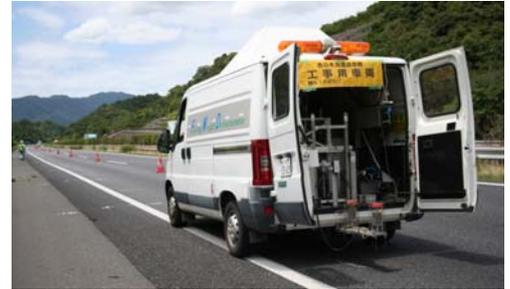
写真-1 FWD測定状況

舗装の損傷は、わだち掘れ、ひび割れ、段差等があり、路面性状測定車によるひび割れ率、わだち掘れ量、IRI(乗り心地)等の測定値で評価を行っている。しかし、舗装体の構造的損傷である支持力低下は、舗装体の長期健全性確保には大きな支障となるため、その確認手法が重要となる。その確認手法としては、FWDによるたわみ量測定があるが、供用中路面の固定規制(写真-1)を実施して行う必要があるため、規制を伴わない非破壊調査手法の開発が望まれている。近年、電磁波レーダーにより、舗装体内部を調査する事例が多く報告されているが、本検討は、FWD調査の対象箇所をスクリーニングする技術として、電磁波レーダーに着目して現地調査から検証を重ね、効果的な使用方法及び評価手法等についての検討を行った。

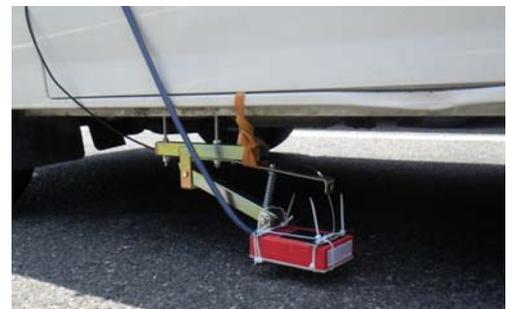
写真-3 使用機器(GSSI社1600MHz
レーダーアンテナ)車載状況

電磁波レーダーアンテナを車両左側底部(写真-3)に搭載し走行することで、左タイヤわだち部舗装体のレーダー波形を取得する。データの取得は、時間系測定とし、1秒間当り100SCANを基本とする。これにより、80km/hでの走行時には約22cmピッチでのデータ収録となり、固定規制を必要としない線的な連続測定が可能となる。

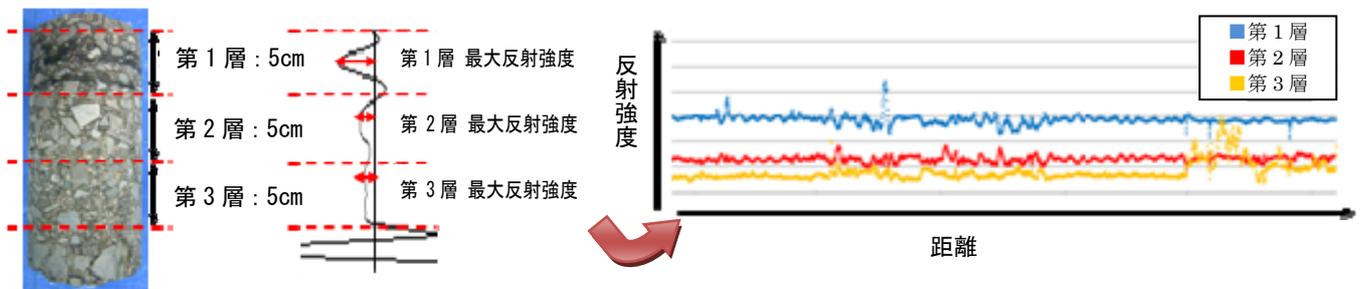
図-1 解析イメージ

アスファルト混合物層の深さ方向に解析位置を設定し、各解析区分層(深さ0~5cm・5~10cm・10~15cm)における反射波の最大反射強度を数値化して、損傷状態を把握する。

(2)解析手法(図-1)
