# タブレット端末を用いた橋梁の概略点検システムおよび 間接目視器具の有効性の検討

長岡工業高等専門学校専攻科 学生会員 ○佐々木悠祐

長岡工業高等専門学校 正会員 井林 康

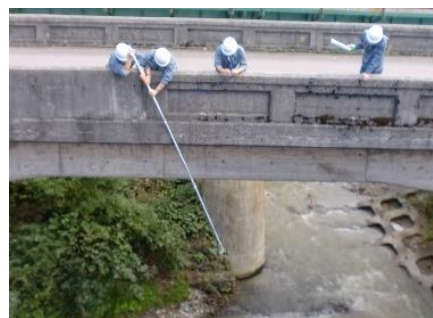
図-2 自治体 A での再調査の様子

昨年度の概略点検では、間接目視を行う際に長さ 1.7m の一脚を使っていたが、桁厚の厚い橋梁では、長さが不足し間接目視が行えなかったため、長さ 3.8m の一脚を用いることで、図-2 のように性能の向上ができた。また、間接目視で撮影を行う際、赤外線リモコン

の送信部とデジタルカメラの受光部の向きを合わせる事が難しく、撮影ができないことがあったため、カメラの受光部とリモコンの送信部をケーブルで繋ぎ、リモコンの有線化を行った。

改良した点検器具を用いて、昨年度の自治体 A での全 163 橋の概略点検の間接目視で、「完全には見えない」または「間接目視不可」であった 19 橋を対象に、平成 25 年 10 月に再調査を行った。結果として、17 橋で「間接目視が可能」、1 橋で「完全には見えない」、1 橋で「間接目視不可」となり、間接目視器具の性能向上を確認することができた。

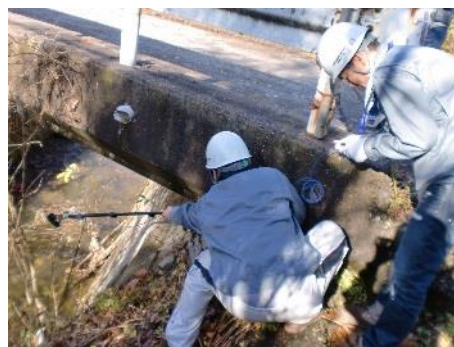
図-4 自治体 B での概略点検の様子

概略点検の対象とした全 40 橋のうち、間接目視の対象となったのは 12 橋であり、その全てで間接目視が可能であった。理由としては、自治体 B に直接目視ができる理由に桁厚の厚い橋梁が無かったことの他に、図-4 のようにリモコンの有線化によってカメラの受光部

の向きを気にする必要がなくなり、より確実に下面の撮影を行うことが可能になったためであると考えられる。
