## 供用中下水施設の止水壁構築について ～汚泥が堆積し高水圧作用下における止水壁構築～

東京都下水道局 第二基幹施設再構築事務所 工事一課 前田 晴雄  
大成建設(株) 正会員 古池 章紀、田川 学、〇廻田 貴志

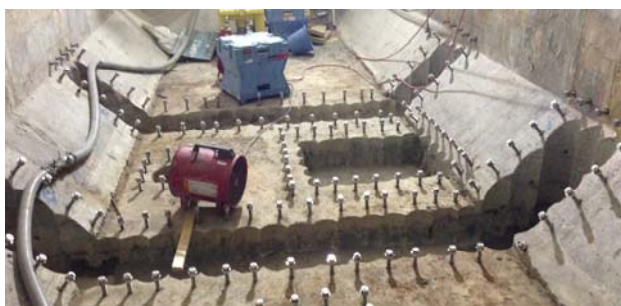
写真3：開口部鋼製蓋設置前状況

充填コンクリート打設後、開口部から泥水の染み出しがあったが、開口部口元に無収縮モルタルを充填することで、口元止水処理を行った。（写真3参照）

さらに、口元に配置したアンカーボルトにて、内面に水膨潤シールを貼付した鋼製蓋（SUS製）を締め付けて密閉固定を行った。

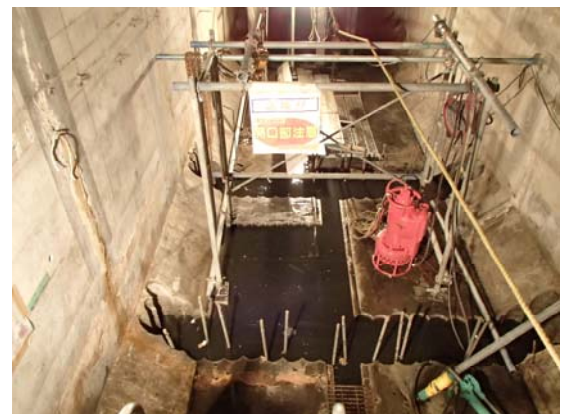
写真1：頂版削孔後の様子

仮壁の構築は、所要の止水性を確保するため、軽量鋼矢板を出来る限り下部まで隙間なく設置する必要がある。そのため、軽量鋼矢板下部の汚泥撤去や、鋼矢板の固定などはダイバー作業で行った。写真1に頂版削孔後の様子を示す。汚泥混じりの泥水は透明度が悪く、ダイバー作業での視界が確保できず困難を極めたが、地上のポンプ車から配管を設置し水中コンクリートを打設した。
