三陸鉄道北リアス線の災害復旧工事における補強盛土一体橋梁の施工

東 急 建 設 正 会 員 ○ 白 仁 田 和 久 正 会 員 筒 井 光 夫
鉄 道 ・ 運 輸 機 構 正 会 員 進 藤 良 則 正 会 員 高 橋 源 太 郎

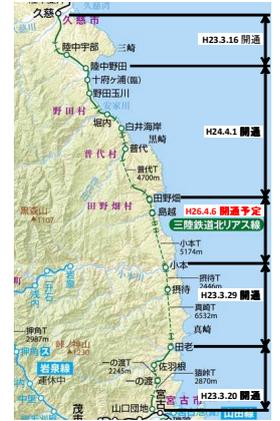
図-1 復旧状況

東日本大震災において、三陸鉄道北リアス線は甚大な被害を受け、懸命の復旧作業が行われてきた(図-1)。特に被害の大きかった島越駅～田野畑駅間の復旧に際しては、減災・費用低減の観点から復旧工法が検討された。その結果、島越駅付近の旧高架橋区間は盛土構造により、流出した3つの従来式橋梁(橋台・橋脚+桁)は補強盛土一体橋梁により、復旧されることとなった^{1),2)}。本稿は、流出した橋梁の復旧に採用された補強盛土一体橋梁³⁾(以下、GRS(Geosynthetic-reinforced Soil)一体橋梁)の概要及びハイペ沢橋梁での実施工を記述するものである。

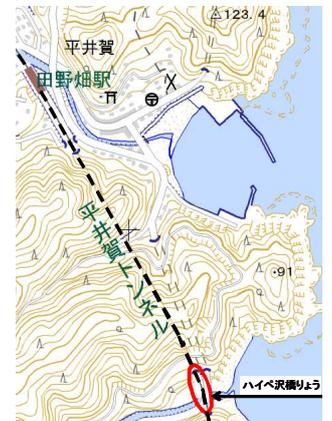
図-3 橋梁位置図

ハイペ沢橋梁は、防潮堤のない切り立った海食崖に挟まれた区間で、海岸から50m程度のところに位置しており(図-3)、被災前は両端部の橋台および中間橋脚を有する2径間の単純桁橋であった。先の地震による津波で、起点側橋台と桁2連が流失し、中間橋脚は流失を免れたが、躯体基部が洗掘された。再構築されるハイペ沢橋梁の特徴としては、以下の点が挙げられる。①径間長は、起点方が30.36m、終点方が26.04mと長く、また、起点側径間において、県道との離隔が小さいため、SRC下路桁構造が採用された。②桁式支保工を設置した場合、直下の県道および迂回路の空頭が不足するため、桁下面には埋設型枠が採用された。また、桁側面に関しても塩害対策として、埋設型枠が採用された。③起点方スパンの8割以上とな

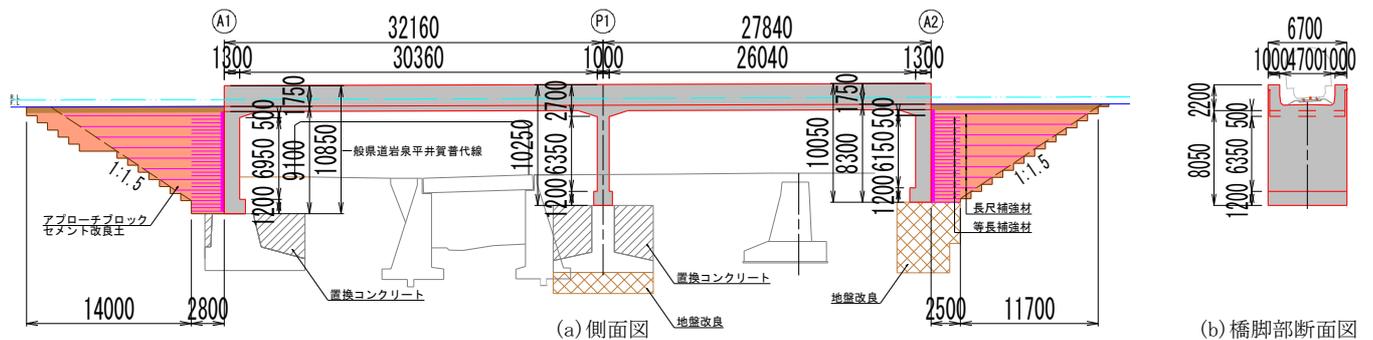
図-4 ハイペ沢橋りょう一般図

るよう再配置したA2橋台を除いた既設橋梁の基礎部分は、建設廃棄物を抑制するため、再利用した。ハイベ沢橋梁の一般図を図-4に示す。

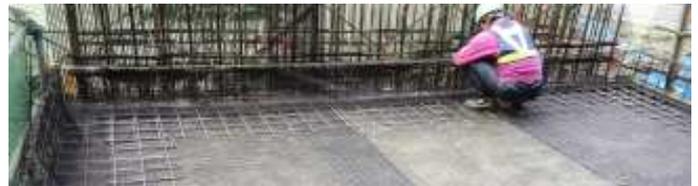
写真-1 ジオテキスタイル敷設状況

補強盛土の構築は、ジオテキスタイルを30cm毎に敷設し、盛土材は30cmを2層に分け、添加量重量比3%のセメント改良を行った粒度調整砕石を用い、仕上り厚が15cmとなるよう、撒出し厚を18cm、1tローラーにて3往復6回の転圧を行った。なお、締固め管理に関しては、3層毎に9点のRI測定を行い、各締固め度が92%以上、かつ、平均締固め度が95%以上であることを確認した。

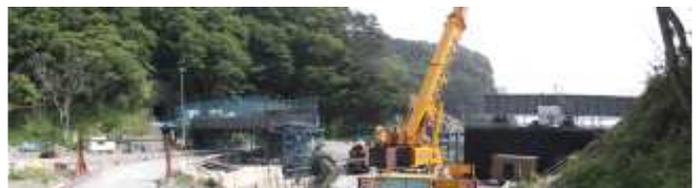
写真-4 鉄骨架設状況

SRC部の構築は、まず、鉄骨下端まで下部工を構築した後、トラッククレーンベント工法にて鋼部材を主桁・横桁の順番で架設した。次に、主桁底面の埋設型枠を設置した後、主桁・スラブの鉄筋を組立て、主桁側面の埋設型枠を設置し、コンクリートを打設した。ここで、下部工の両端部側壁の打設の際には、背面側には型枠を設けず、ジオテキスタイルに直にコンクリートを打込んでいく。これは、GRS一体橋梁において、補強盛土部とインテグラル橋梁との一体化が重要となるためである。また、上部工は、径間中央部、両端部および中間部の隅角部の5回打設とした。上部工の打設順序は、ひび割れを抑制できるように径間中央部を先行して打設し、残りの隅角部には膨張材を添加した上で、両端部、中間部の順とした。上記、施工状況および復旧後の橋梁を写真-1～7に示す。

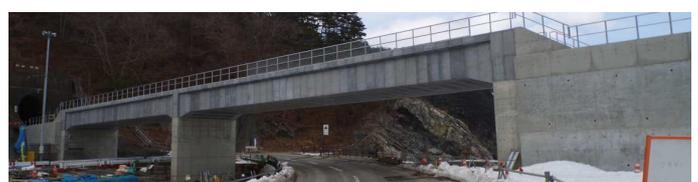
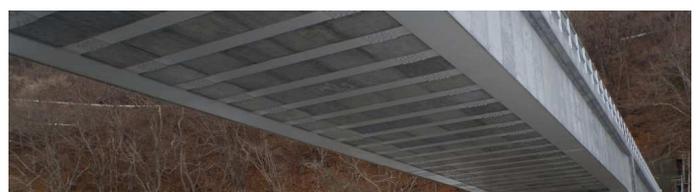
写真-7 復旧されたハイベ沢橋梁

(a) 全景

(b) 下面側

三陸鉄道北リアス線復旧工事において、GRS一体橋梁は、本橋以外に松前川橋梁およびコイコロベ沢橋梁に採用されており、いずれも施工は完了している。ハイベ沢橋梁に関しては、初の2径間連続かつSRC構造であることから、鉄骨・鉄筋・ジオテキスタイルにひずみ計を設置し、動態観測を行っており、運転再開後も1年程度継続される予定である。
