## 列車巡視システムの開発

西日本旅客鉄道株式会社 正会員 ○松本 亮介  
 西日本旅客鉄道株式会社 正会員 田淵 剛  
 西日本旅客鉄道株式会社 正会員 桶谷 栄一

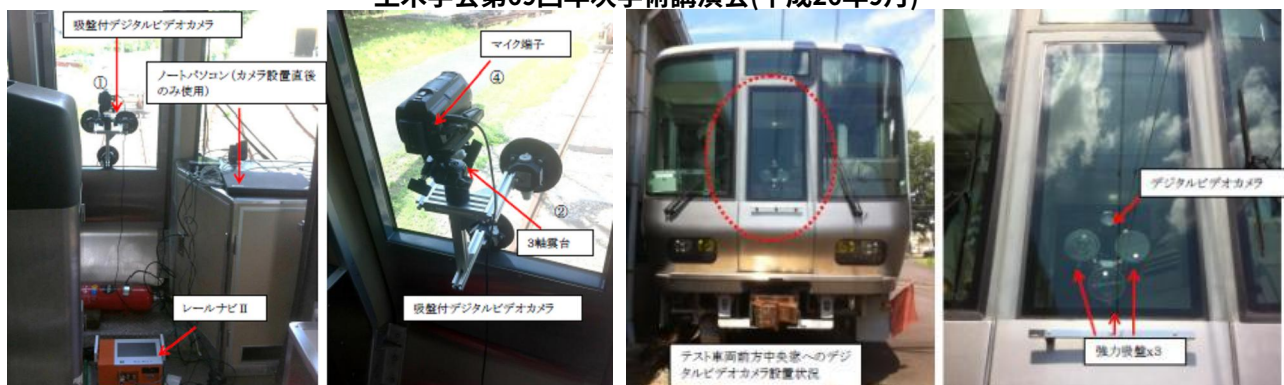
図2 ループ線試験

基準となる模擬支障物(図3)を仮設し、軌道中心からの実測値と本システムで算出した測定値との比較により、測長機能の確認を行う。模擬支障物は直線区間に7本、曲線区間に2本、試験走行回数は3往復で計6回ということとした。試験は、公益財団法人 鉄道総合技術研究所の協力の下、同研究所内のループ線で実施した。試験車両へのビデオカメラ等の設置状況を図2に示す。
