## トンネル内における防食レールの追跡調査報告

西日本旅客鉄道株式会社 正会員 ○加藤 篤史  
 正会員 山根 寛史  
 正会員 田淵 剛

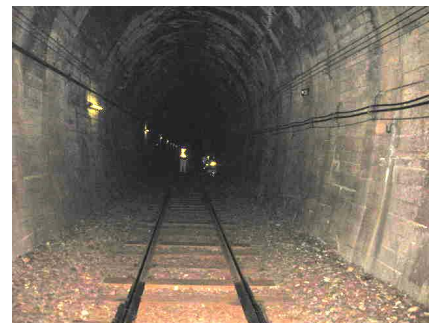
図1 現場状況

実環境での耐食性を確認するため現地敷設試験を行った。敷設箇所は沿岸部に位置しているトンネル内である(図1)。トンネルは全長587mで中央のロングレール区間350mの左右両方のレールにアラミド繊維補強工法、定尺区間の左レール25m×2本にZn-Al溶射工法が適用

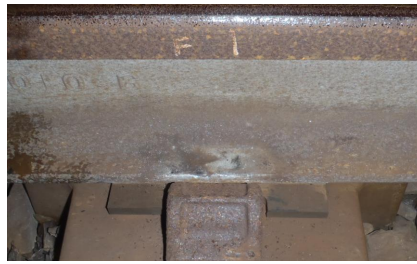
図 3 敷設 39 ヶ月後の Zn-Al 溶射

敷設 6 ヶ月後では Zn-Al 溶射, アラミド繊維補強ともに汚損は無く良好な状態であったが, 敷設から 39 ヶ月経過すると全体的に黒く埃泥等で汚損されている(図 3). 敷設 39 ヶ月後の Zn-Al 溶

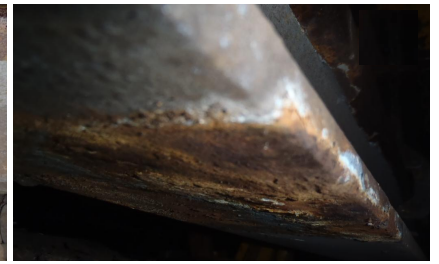
図 4 Zn-Al 溶射の底部裏面

射の底部裏面の木まくらぎとの接触部は溶射皮膜が損耗して赤さび(腐食)が認められ, 損耗箇所の端部には粉末状の白さびが認められる(図 4). なお, 損耗箇所からの腐食拡大は認められない. 白さびは目視観察より, 亜鉛の酸化物と考えられ, 溶射皮膜が損耗した箇所において, 犠牲防食作用が働いているものと考えられる. 一方, アラミド繊維補強は繊維と樹脂との間に空隙を生じている箇所が散見され, 腐食しやすい箇所が局部的に存在している.

Zn-Al 溶射は皮膜の表面は汚損されているものの, 腹部と底部側面ではほぼ一定の膜厚を維持している. 底部上面は低下の傾向が認められるものの, 全体として極端な減少はない. また, 木まくらぎとの接触部のように損耗が認められる箇所もあるが, そこからの腐食拡大がないことから犠牲防食が有効に作用していると言える. これらのことから, Zn-Al 溶射は防食工法として一定の効果があると考えられる. したがって, Zn-Al 溶射工法を用いれば腐食の著しいトンネル内の漏水区間においても, レール交換周期がある程度延伸できるものと推察される.
