レールに発生する横裂の進展に関する一検討

東日本旅客鉄道株式会社 正会員 ○平野 秀司  
東日本旅客鉄道株式会社 正会員 矢作 秀之

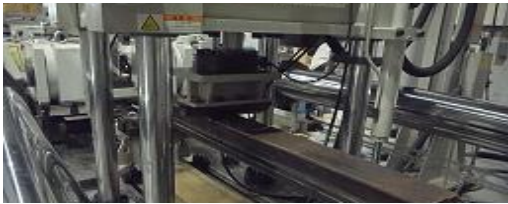
図-1 繰返し作荷試験機

試験に用いた試験体は1.7mの50Nレールで、支点間隔を1.5mとし、ヘッドダウンの状態で作荷した。3HzのSin波で5~70kNの範囲で作荷した。自然傷では傷の角度等の影響により進展にバラつきが発生するため、試験体となるレールに人工傷を設けて横裂を再現した。人工傷は放電加工により作成し、厚さ1mmの15mmの半円形、先端部に鋭角なノッチを設けた。(図-2参照)

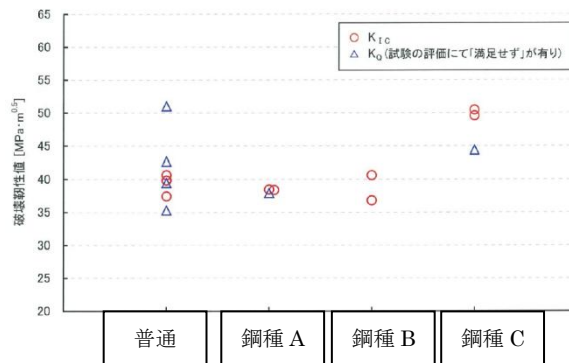
図-9 レール種別毎の破壊靱性値

図-9 にレール種別毎の破壊靱性値を示す。図中の  $K_{Ic}$  が試験条件を満たした有意な値となる。

普通レール、鋼種 A、鋼種 B については破壊靱性値が  $40\text{MPa}\cdot\text{m}^{0.5}$  程度とほぼ一定の値を示したが鋼種 C については約  $50\text{MPa}\cdot\text{m}^{0.5}$  と 2 割ほど高い値を示した。鋼種 C は 4 種のレールの中で破壊靱性の高さに起因した材質の「ねばさ」を有しているものと考えられる。

- ・ 傷の進展に対し耐摩耗性が考慮された各種レールと普通レールで傾向は違うが顕著ではない。
- ・ 鋼種 C は他の 3 種(普通・鋼種 A・鋼種 B)に比べ破壊靱性値が高く、破断深さに影響したものとする。
- ・ 試験体毎のバラつきもあり、現場レベルでの明確な差を見出すためには更なる検証が必要である。
