## 省力化軌道の機械化補修に伴う軌道こう上量の施工管理装置の開発

東日本旅客鉄道株式会社 正会員 ○奥村 悠樹  
正会員 堀 雄一郎  
正会員 熊倉 孝雄

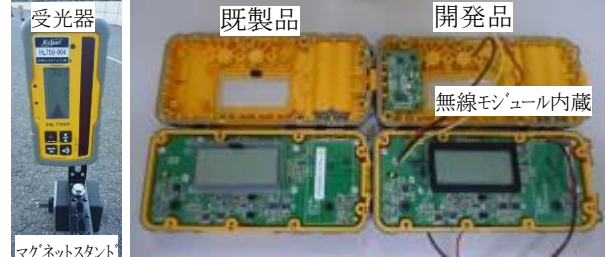
図 1 開発した受光器

- ①レーザー受光器は、60kg レール上に設置可能
- ②測定範囲は 20m 程度で、測点数は 30 測点+前後端部 4 測点程度を想定
- ③本体の測定精度は±0.5 mm程度
- ④防塵防水性が高く雨天時にも使用可能
- ⑤バッテリー式で連続 6 時間程度使用可能
- ⑥受光したレベルデータを無線伝送可能

開発した受光器は図 1 の通りである。

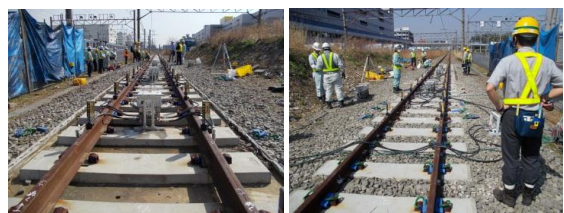
図 4 リキムス性能試験(基地線)

東海道貨物ターミナルで H24.7 に実施した JOG 工法試験(延長 15m、24 測点)にて性能確認試験を行った(図 4)。
