## 合成まくらぎ分割施工の検討

西日本旅客鉄道株式会社 正会員 ○田中 淳  
西日本旅客鉄道株式会社 鈴木 正士  
西日本旅客鉄道株式会社 田中 正樹

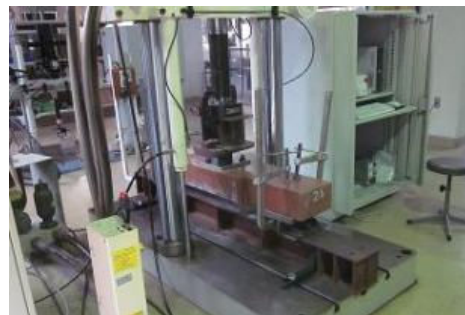
図-2 耐疲労性試験供試体

耐疲労性試験では、継手部直上に締結された場合、継手部に最も負荷がかかる状況を想定した供試体を用いた。なお、試験方法は「JISE 1203 合成まくらぎ(10.13

耐疲労性試験)」に準拠し、支持スパン中央に最大曲げ応力が  $28.0\text{N/mm}^2$  発生する荷重とし、繰り返し荷重を  $5\text{Hz}$  で 10 万回载荷のうえ、外観及びたわみ量の変化から継手部の破損の有無を確認した。

更に、締結用のネジ釘の締結力を逸した状況を想定し、剥離の生じやすい継手端部に径  $24\text{mm}$  の貫通孔を 4 箇所設けた供試体を作成して、同様の载荷試験を実施した。試験の実施状況及び前述の 2 種類の供試体を図-2 に、最大たわみ量の変化を図-3、図-4 に示す。

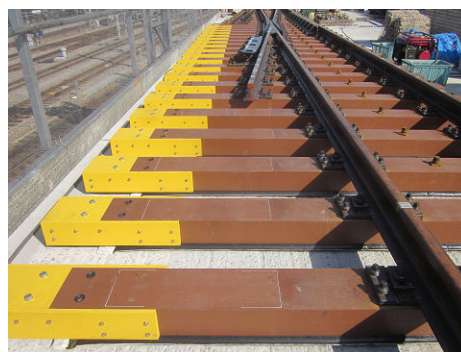
図-7 プロテクタ設置状況図

継手部は耐曲げ強度を満足するため複雑な形状となっており、2期施工までの約3年間破損等が発生しないよう保護する必要がある。そこで、1期施工時の継手部には図-7に示すプロテクタを設置することとした。

また、2期施工時における撤去を容易にするため縫いボルトにより固定するとともに不用意な上載荷重の影響を避けるため、注意喚起を目的とした安全塗色ならびにプロテクタ下へのパッキン材挿入を実施した。
