常磐快速線利根川橋りょう上り線線路切換工事に伴う事前線路こう上について

JR 東日本 正会員 ○中島 裕晋
 JR 東日本 正会員 佐藤 大輔
 JR 東日本 渡邊 綾介

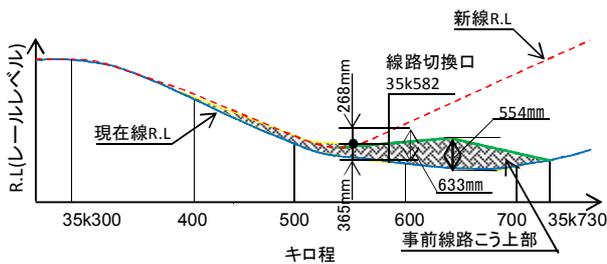
図-1 線路切換口における現在線と新線の高低差

線路切換口において、現在線と新線の高低差は約 600 mmあり、これを切換当夜に 1 度で施工した場合、大量のバラスト投入を切換当夜行うこととなる。この場合、締固め等に時間を要するうえ、切換後列車荷重による路盤の安定に時間を要することとなる(図-1)。

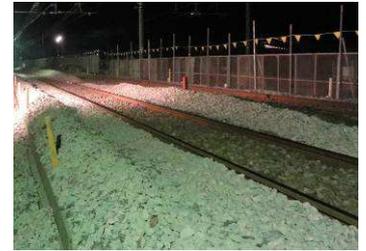
写真-1 事前砕石散布状況

予想されたため、事前の砕石散布(写真-1)に加え、線路こう上施工時もミニホキによる砕石散布を同時施工した(図-2)。なお、基準杭を 5m 間隔で設置しこう上量の確認を行い、日々の施工で生じたこう上量の誤差については次回施工時の計画こう上量に反映させることとした。

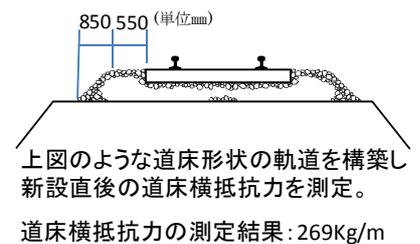
図-3 道床横抵抗力試験

バラストレギュレーター(以下、BR)による道床締固めは線路こう上と同時施工で行っているものの、道床肩への効果は小さいと考えた。そこで、過去に当社で行われた新設直後の軌道状態を再現して測定された道床横抵抗力測定実験値と同程度まで当該箇所の横抵抗力は低下すると想定して検討を行った(図-3)。

当社の規定では、ロングレールに必要な道床横抵抗力は 500kg/m と定められており、前述の実験結果より施工直後は必要な道床横抵抗力が確保できないことが想定された。そこで、今回はロングレールを定尺化したうえで線路こう上を行うこととした。

次に、定尺レールの座屈に対する検討を行った。前述した道床横抵抗力の実験値より、線路こう上後の遊間検査における軌道構造区分は判定区分の「Ⅲ-2」相当と考えた(表-1)。

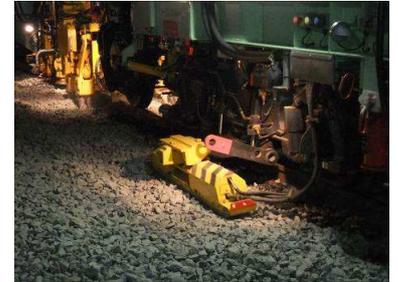
写真-2 サイドコンパクターによる締固め状況

なお、施工が半分程度進んだ3月中旬の線路こう上直後に道床横抵抗力の測定を行ったところ、1000kg/m 以上確保されていることが確認できた。当初の想定と比較し十分な道床横抵抗力が確保できた要因のひとつとしてサイドコンパクターによる締固め効果が大きかったものと推察される(写真-2)。

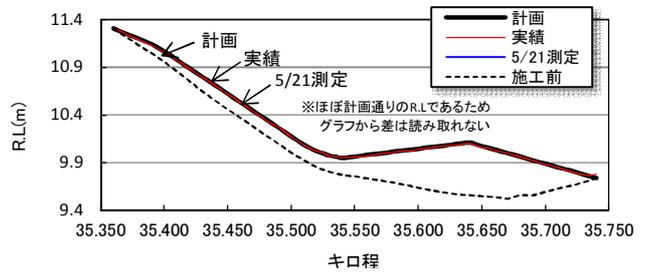
図-4 施工後の R.L と計画 R.L の比較

施工完了から約 1 ヶ月後の平成 25 年 5 月に R.L および軌道変位の測定を行った。列車荷重による初期沈下が心配されたがほぼ計画通りのこう上量であることが確認できた(図-4)。また、軌道変位は仕上がりが基準を満足していた(図-5)。
