## 新潟・福島豪雨で被災した飯山線羽根川橋りょうの復旧

飯山線土市・十日町間羽根川橋りょうは、2011年の「平成23年7月新潟・福島豪雨」により橋台・桁が流失し、同年9月に工事桁2連を用いて応急復旧した。その後新潟県が実施する「羽根川災害復旧助成事業」による河道整備事業と合わせ、2013年3月に羽根川橋りょうの復旧工事に着手した。本稿では2013年11月16～17日に実施した、工事桁から新桁への架替工事について、施工上の制約条件と施工について報告する。

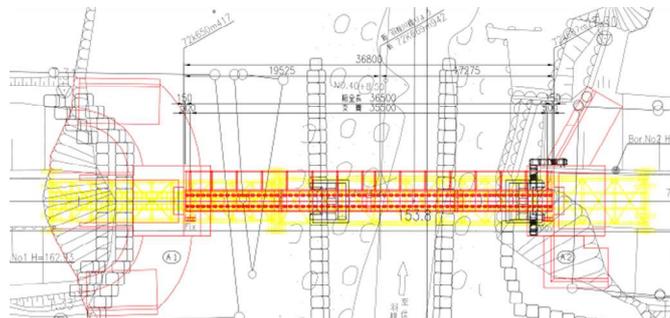
(a) 平面図

図-1 羽根川橋りょう一般図  
(赤線：新設、黄線：応急復旧段階)

応急復旧は、流失した橋りょうと盛土部に仮橋台・仮橋脚を設置し、鋼下路桁2連(桁長22.0m・36.4m)により復旧している(図-1, 写真-1)。本復旧は、新潟県の新河川断面に基づき、復旧計画を策定し鋼上路桁(桁長36.5m)による復旧とした(図-1)。本復旧工事は、工事桁直下にて新A1・A2橋台構築及び橋台背面埋戻しを行い(写真-2)、新桁の架替工事を実施した。

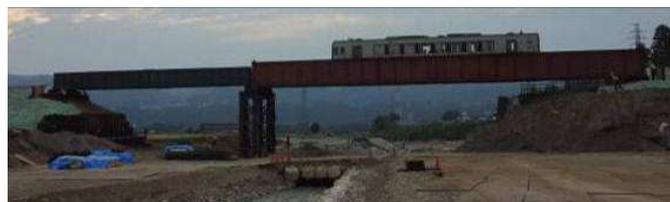
写真-1 応急復旧状況(2011年9月)

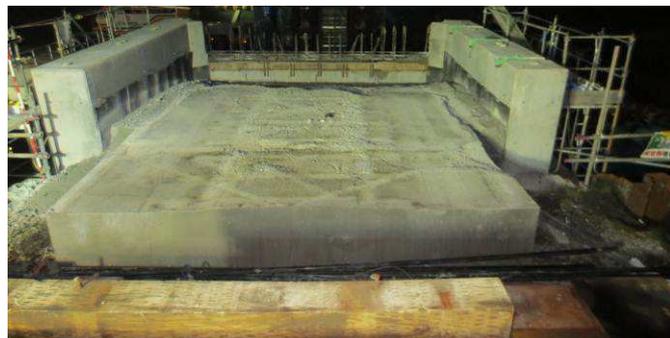
写真-3 貧配合コンクリートによる橋台背面埋戻し(工事桁撤去後)

橋台背面路盤の埋戻し・転圧が施工サイクル上最も時間を要する作業であったため、架替工事前に可能な限り埋戻しを行った。埋戻し・転圧は工事桁直下での施工であるために作業スペースが取れず、十分な転圧ができない範囲は工事桁直下(桁下125mm)まで貧配合コンクリートを打設し、当夜の埋戻し量を最小限とした(写真-3)。また当夜に埋戻し・転圧を実施する部分では、事前に転圧回数とK値及び締固め度の関係を試験施工により確認し、転圧回数により品質管理を行うことで施工時の遅延リスクを低減した。

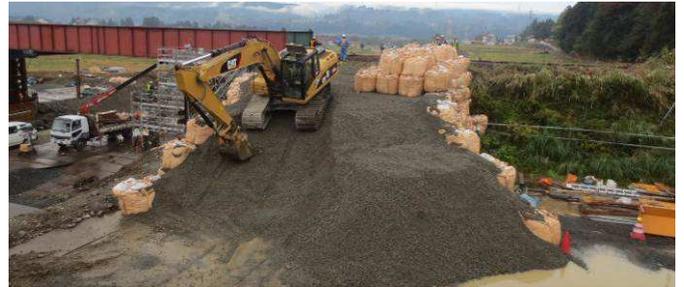
写真-4 腹付盛土・斜路造成

新橋台上及び橋台背面において、工事桁撤去、新桁架設、路盤の埋戻し・転圧、パラペットの鉄筋・型枠組立・コンクリート打設等が同時時間帯の施工となり、重機・作業員が輻輳する。また埋戻し材・バラスト・マクラギ等の資材仮置きや、バックホウ等の重機の配置も必要となり、作業スペースが非常に狭隘となる。このため、施工箇所脇に腹付盛土を施工し、資機材の仮置きスペースを確保するとともに、現地へ乗り入れのための仮設斜路を設置した(写真-4)。超速硬コンクリートは現地にてモバイル車で配合して打設する必要があるが、盛土上にモバイル車を配置できないため、ヤードからクレーンを使用したホッパー打設とした。また安全性確保のために作業の優先順位を定め、クレーン作業となる桁撤去・架設を最優先の作業とした。

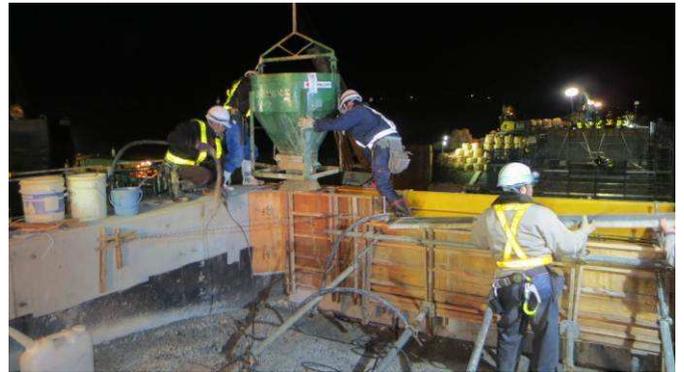
写真-5 パラペットコンクリート打設

要があった。当該部分のコンクリートは列車運行再開前に 24N/m<sup>2</sup>以上の圧縮強度の発現が必要であるため、3 時間で圧縮強度 24N/m<sup>2</sup>に達する超速硬コンクリートを使用した。

橋台パラペットのコンクリート打設は予定通りホッパーで施工することができた(写真-5)。

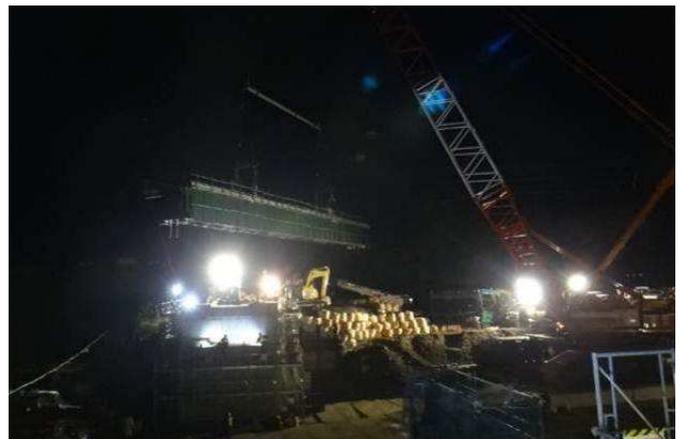
写真-6 新桁架設

750t 及び 550t クレーンによる工事桁撤去及び新桁架設時は、他の作業を一時中断し、安全に撤去・架設した(写真-6)。

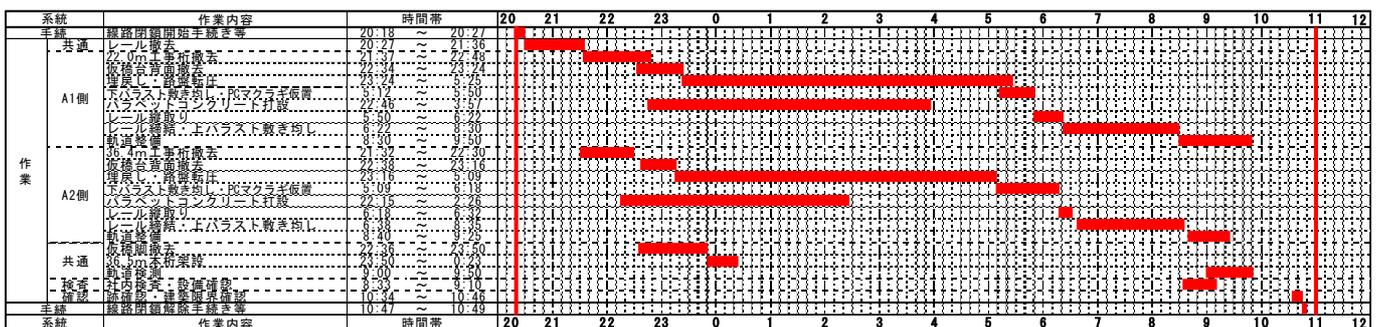
図-2 全体作業工程(実績)

以上を踏まえた主な施工状況を説明する。なお当夜全体作業工程は図-2 の通りである。

以上を含め、軌道復旧や各種検査後、試運転を行った後に営業運転を再開した。所要時間は 14 時間 31 分であった(図-2)。
