刃口装置及び刃口装置を用いた推進工法における試験施工

大鉄工業株式会社	土木本部	土木部	正会員	○森生	修次
大鉄工業株式会社	土木本部	技術室	正会員	下野	満広
西日本旅客鉄道株式会社	大阪工事事務所	施設技術課	正会員	金子	雅

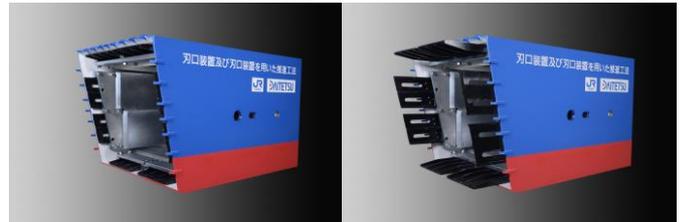
写真-1 刃口装置

営業線直下での角形鋼管推進工事における共通の課題には、列車運行の安全確保と推進時の施工精度確保がある。これらの課題を解消するために、人力掘削における角形鋼管推進工事に用いる刃口先端部に、油圧装置により伸縮可能なスライディングブレードを上下左右に装着した刃口装置を開発した。(写真-1)本稿では、刃口装置の特徴及びこの刃口装置を用いて実施した推進試験施工の概要と結果について述べる。

(ブレード引込状態) (ブレード押出状態)

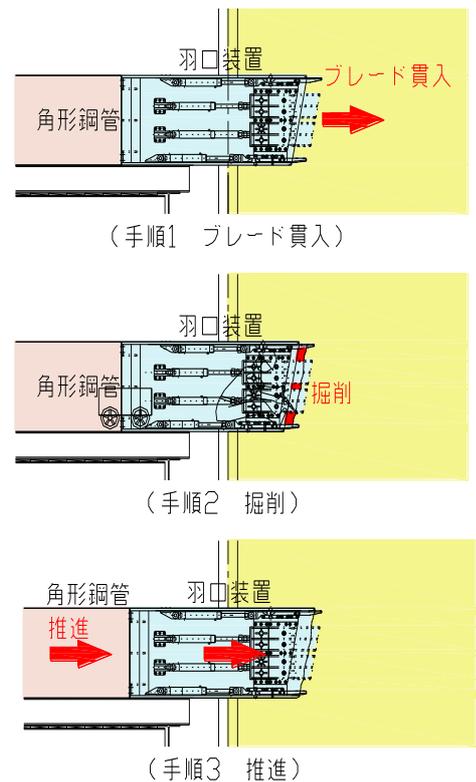
図-1 推進作業手順

今回開発した刃口装置は、上下左右に装着したスライディングブレードを油圧ジャッキで押し出して地山に貫入させた状態でその内側を掘削した後に推進するので、切羽部の土砂崩壊を防ぎ、列車運行と作業員の安全を確保することができる。(図-1)

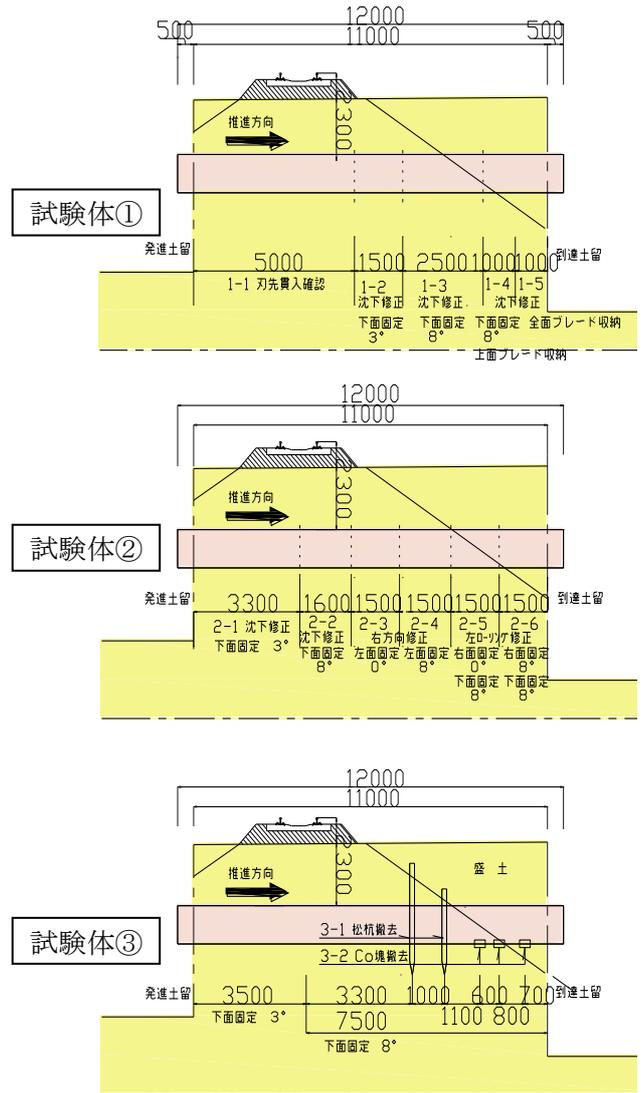
図-2 試験施工概要

今回の試験施工は、旧 JR 阪和貨物線跡地の盛土 (N=3 程度の緩い砂質地盤) 区間を利用し、推進延長が約 11.0m の試験体を 3 本行った。試験施工の確認項目としては、試験体①では、刃口装置の機能確認と沈下修正の確認、試験体②では、沈下・水平変位・ローリング修正の確認、試験体③では、支障物撤去時のスライディングブレードの効果確認をそれぞれ行った。(図-2)

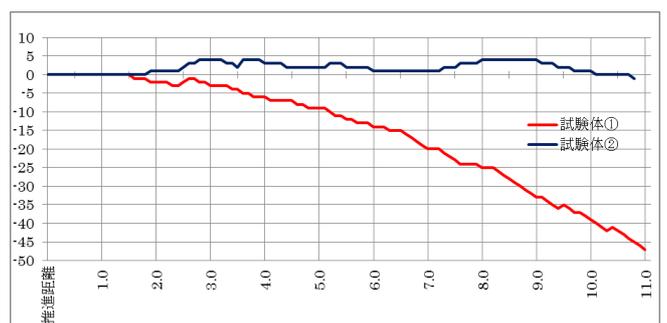
図-3 沈下測定グラフ

試験体②では、試験体①の結果を踏まえ、推進開始時から下面ブレードを角度付きブレードにして推進した。この結果、沈下は抑制され、精度よく推進することができた。刃口先端部の沈下抑制は、沈下傾向が確認されたとき、早期に下面ブレードを交換し対処することが重要であると考えられる。(図-3)

試験体①における確認した刃口装置の機能確認では、問題なく作動することが確認できた。しかし、沈下修正機能は下面ブレードを角度付きブレードに交換しながら行ったが、修正することができなかった。この原因は、地盤が軟弱で、刃口本体重量が約 2.3t と重いため、推進に伴い刃口先端部が 9mm 沈下したことによると考えられ、その状態では、沈下量が大きすぎて修正は難しかったと推定される。

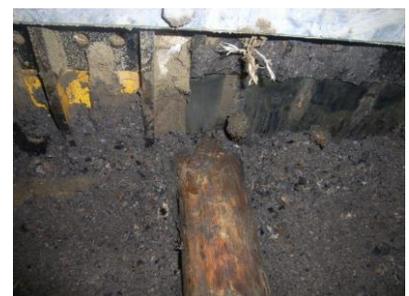
写真-2 松杭撤去状況

試験体③では、推進途中に支障物(松杭, コンクリート塊)を埋設し、支障物を撤去するときのスライディングブレードの効果確認を行った。いずれの支障物撤去時も、支障物に干渉しない箇所のブレードを地山に貫入させた状態で作業を行ったので、通常の刃口よりも余掘り範囲を小さくすることができた。(写真-2)
