## 営業線軌道直下における擁壁背面盛土のアンカー補強について ～ロータスアンカー工法～

西日本旅客鉄道株式会社 正会員 ○矢野 康平  
西日本旅客鉄道株式会社 正会員 牛田 直希  
西日本旅客鉄道株式会社 中島 卓哉

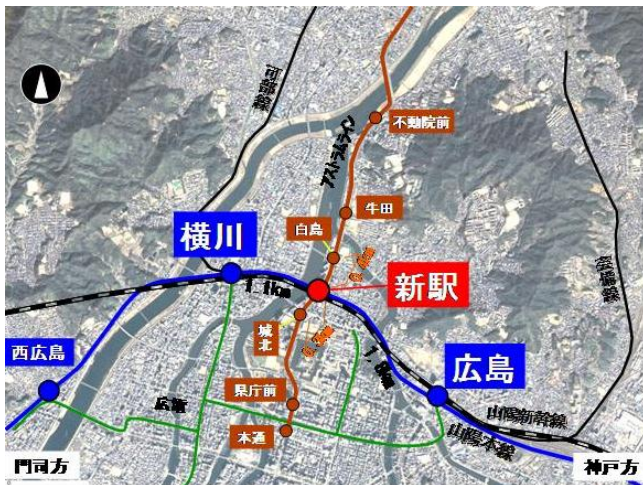
図-1 新駅設置箇所

現在、当社では JR 山陽本線広島・横川間において新駅を設置するプロジェクトを進めている(図-1)。当該箇所のうち、盛土区間では、上り線ホームの一部は図-2に示すように既設盛土をアンカー補強し、張出しホームを新設する。当初、盛土の補強工法としてラディッシュアンカー工法を計画していた。ラディッシュアンカー工法は攪拌混合工法であり、これまで鉄道構造物で多用されている工法であるが、攪拌翼の推進力が弱く、固い地盤や支障物の多い地盤での適用は難しい工法である。本現場での確認の結果、擁壁背面に径 100mm 以上の岩塊等、支障物が多数あり、攪拌混合工法での施工は不可能であると判断した。本稿では、その代替工法として採用したロータスアンカー工法についての工事の結果を報告する。

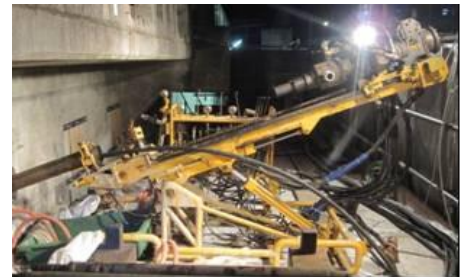
図-3 ロータスアンカー掘削機

- ①図-3に示す掘削機による掘削を行う。
  - ②ケーシングを残して掘削機を引抜く。
  - ③掘削孔にグラウトを注入する。
  - ④図-4に示す専用の注入管を挿入し、掘削用のケーシングを引抜く。
  - ⑤注入したグラウトが、水の加圧注入によって割れる状態になるまで待ち、ダブルパッカーによる水の加圧注入を行って、セメント体の水割りを行う。
  - ⑥水割りによって生じたヒビにグラウトの加圧注入を行う。
- この⑤、⑥をもう一度繰り返すことにより球根状の補強体を形成し、大きな引抜き抵抗力を得る。

- ロータリーパーカッション方式の掘削機による高い掘削能力。
- 軽量かつ小型な掘削機による省スペース施工。
- グラウトの加圧注入による補強体形成。
