日常点検の信頼性向上を目的とした RC 床版損傷評価技術に関する基礎検討

本報告では、日常点検による RC 床版損傷評価を目的とした打音調査法の信頼性向上のために実施した試験とその分析結果を報告するものである。

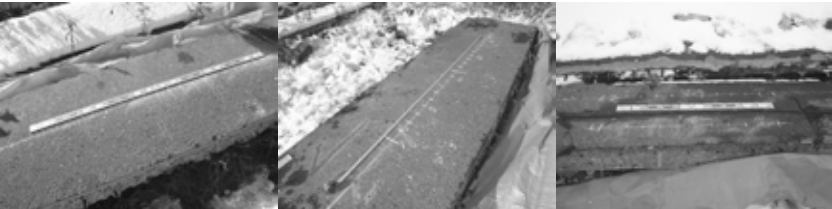
図-1 供試体 A

図-1, 2, 3 に示す切り出し RC 床版を対象に試験を実施した。各パネルの切断面および舗装状態より、「概ね健全」、「損傷が否定できない」、「概ね不健全」の区分となるようなパネルを選定している。供試体 A, B は、図-4 に示すように供試体の中央に 2m、供試体 C は、図-5 に示す 2 ライン 1m の側線を設定し、10cm 間隔で測定点を設けた。重錘落下試験は、図-6、表-2 に示す重錘 5 種類を用いて、各測点 1 回打撃により、2ms 以上、1μs のサンプリングで重錘に設置している加速度計で打撃力を計測した。衝撃弾性波試験は、質量の小さい重錘 No.c を用いて、打撃位置に隣接する測定位置に加速度計を設置して、5ms 以上、10μs のサンプリングで打撃力と応答振動測定をした。なお、重錘 b は、表-2 に示した試験では用いていない。
