## 近隣ビルに囲まれた営業線直下での地下構造物の築造 ー東京メトロ銀座線渋谷駅改良土木工事ー

東京地下鉄株式会社 ○正会員 沼田 敦  
上田 直人  
六本木 祥二

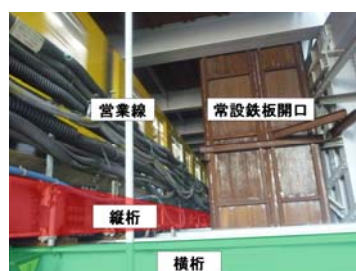
写真-2 常設鉄板開口

**写真-2**は常設の鉄板開口を示しており、営業線運行時間内（昼間）での掘削残土搬出や資材の搬出入を可能とするために設置したものである。

そのため、作業構台上にポンプ車を設置し、常設鉄板開口を利用して縦配管を下の作業エリアまで配管し、作業エリア内の横配管にフレキシブルホース（床版打設時）、シャッターバルブ（側壁打設時）を多用して打設することで、段取替えによる打ち継時間を短縮し、コールドジョイント発生を防止した。また、作業構台上・営業線下の飛散養生を徹底し、営業線内への影響を排除することで、営業時間内（昼間）の打設を可能にした。**図-5**にコンクリート打設時の配管状況を示す。

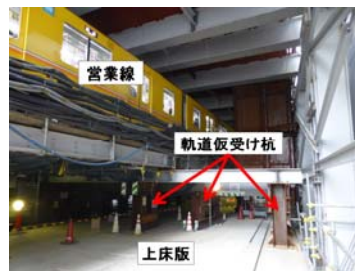
写真-3 盛替え完了

土木工事としては、軌道仮受け杭を新設地下構造物の上床版に盛替え、構築内に盛込まれた軌道仮受け杭の切断処理を完了している。**写真-3**に軌道仮受け杭の盛替え完了を示す。
