# 岩盤対応型シールドによる破碎帯掘削時におけるトラブルとその対策 — 高圧ガス導管 三重・滋賀ラインにおける小口径非開削工事 (その2) —

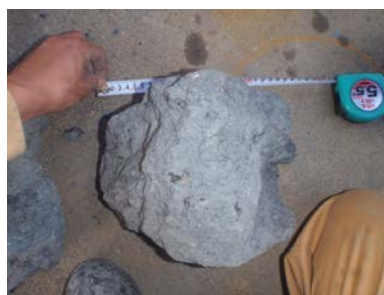
写真-1 取り込まれた大きな岩塊

破碎帯の亀裂に沿って大きな岩塊が剥離してチャンバー内に取り込まれ、これがスクリューコンベア内で閉塞した。また、細かく破碎されて取り込まれた岩がスクリューコンベアのフライトとケーシングの隙間にクサビ状に噛み込み、回転不能となった（写真-1, 2）。

発生したトラブルに対して、下表に示す対策を施した。①カッターヘッドの拘束と③ローラーカッターの偏摩耗については、定期的な目視点検を行い、拘束の兆候があれば早い段階で高圧洗浄による縁切りを行うことが最も効果的であった。また、②スクリューコンベアの回転不能については、ジャマ板（肉厚鋼材）の設置やスクリューコンベアの新規製作・入替といった大掛かりな改造を行ったことで回避することができた。

| トラブル項目 | | 対策 | 効果 |
|---|---|---|---|
| ②スクリューコンベアの回転不能 | 1)大きな岩塊の閉塞 | ジャマ板をカッタースリットに取付 | 取付後は大きな岩塊の取り込みは無くなった |
| | | スクリュー絞り込み部を撤去し、スクリュー径と同等の回転ゲートに交換 | 排土がスムーズになり排土口での閉塞は無くなった |
