コンクリート骨材の粒径判別システムの開発

(株)熊谷組 正会員 ○佐藤 英明
 (株)熊谷組 北川 博一
 (株)熊谷組 戸田 修実
 パシフィックシステム(株) 金田 修一

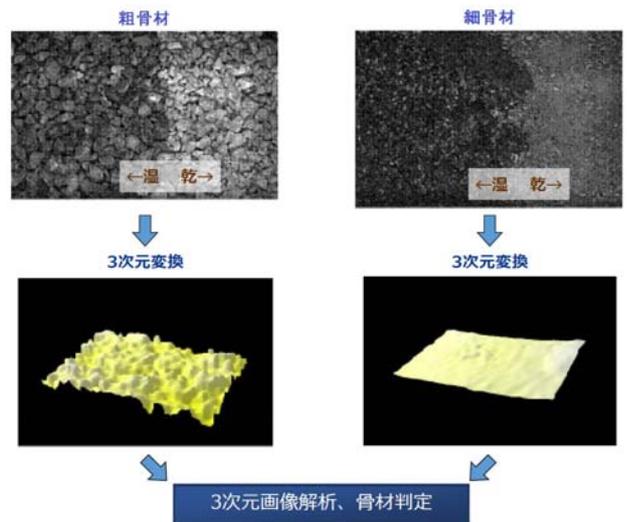
図-1 骨材粒径判別システムの画像処理イメージ

当システムは、細骨材から大粒径の粗骨材までの分析・判定が可能であると共に、3次元画像処理技術を用いることで、図-1に示すように骨材表面の吸湿状態が大きく異なる場合や、岩種・色合いが異なる骨材の混入がある場合でも、安定した計測、判別を行うことができる。

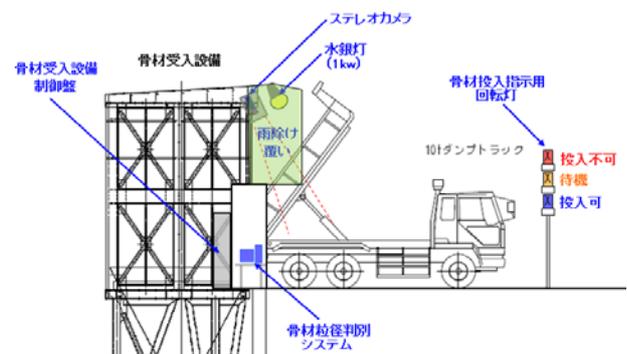
図-2 骨材粒径判別システムの概要

図-2に、現場へ導入した骨材粒径判別システムの概要を示す。基本的なシステム構成は、ステレオカメラ、撮影画像を処理するパソコンとから成っており、システムの作動は、骨材を運搬するダンプトラックの到着を感知する超音波センサによった。また、骨材の粒径判別の結果は、所定の骨材貯蔵ビンへの搬送コンベヤの切替えスイッチと

連動させ、両者が一致していれば青色回転灯で運転者にホッパへの投入指示を確認させる方法をとった。なお、降雨対策として投入ホッパ上部に雨除けの覆いを、暗天時や快晴時の明暗のコントラスト低減に照明(水銀灯:1kw)を設置した。

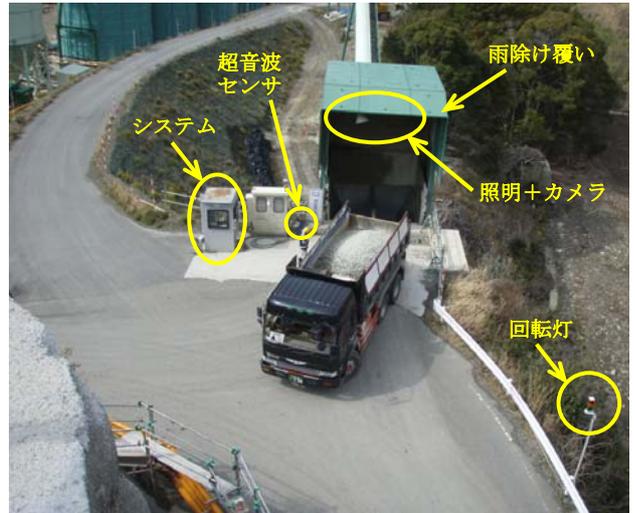
写真-1 現場での骨材粒径判別システムの設置

写真-1に現場に導入したシステムの設置状況の全景を、写真-2に判定結果を表示したモニタ画像を示す。ダンプトラックが骨材投入ホッパに到着後、粒径判定に要する時間は約3秒で、トラック運転者が回転灯を確認しダンピング操作を行うまでのタイムラグは殆ど見られなかった。

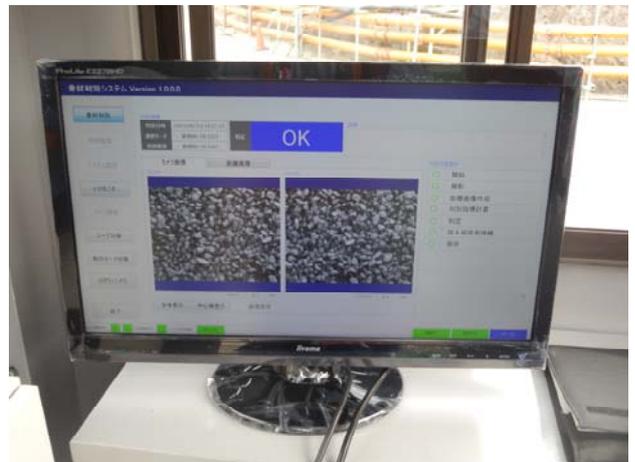
写真-2 骨材粒径の判別モニタ
