頂版変形ボックスカルバートの実証実験ーヘキサカルバート

(株)技研 正会員 ○後藤 琢磨  
スーパーボックス工業会 非会員 鷲尾 晴実  
八戸工業大学 正会員 長谷川 明

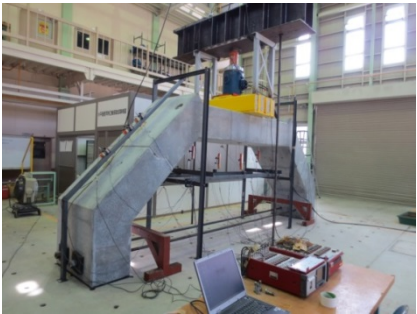
写真-1 試験体設置状況(実験 2)

試験体は、実験室スペースおよび作業クレーン容量を考慮し、実物大試験体の上半分を用いるものとし、寸法は 6000 (幅) \* 2250 (高さ) \* 1000 (奥行き) で、(株)技研青森工場で作成した。鉄筋ひずみゲージは打設前、コンクリートひずみゲージは脱型後に貼付け、養生後、八戸工業大学へ運搬し、組立・据付を行った。また、試験体基部に取り付けられた 2 本の水平鋼棒で固定し、基部の水平方向の広がりを防止した。

実験 1 では、1 本の PC 鋼棒 (直径 40mm) が試験体の頂版中央点を通過するよう設置した。最大荷重は PC 鋼棒の耐力から 1300kN である。実験 1 では破壊まで至らなかったため、実験 2 では、2 本の PC 鋼棒を試験体外側に設置した。最大荷重は同様に 2600kN である。

荷重は、ヘッドスラブ (頂版) 中央にセットされた鋼棒 (直径 40mm) をジャッキ (最大荷重 2000kN) で緊張することにより、載荷版 (1500\*660) により載荷する。載荷面は、ヘッドスラブ軸直角方向とした。

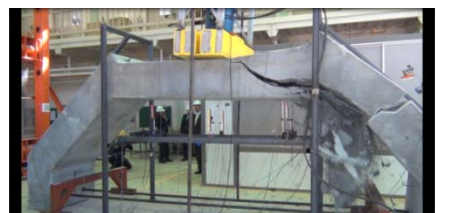
写真-3 破壊状況

せん断ひび割れは、ヘッドスラブ両端部で発生した。目視では、約 1800kN 頃から発生し、最終荷重となった 1930kN 付近で急激に拡大し破断に至っている。

破壊は、ヘッドスラブのせん断破壊と、ヘッドスラブとサイドウォール接合部の PC 鋼材の破断が、ほぼ同時に発生した。これは、本載荷荷重に対しては、ヘッドスラブのせん断耐力と、接合 PC 鋼材の耐力のバランスが適正であると言える。

また、最終的な破壊後も、構造物の大きな面外変形は発生しなかった。また、破壊したフラットスラブも、ヘッドスラブとサイドウォール接合部分にとどまって落下することはなかった。
