## モニタリング鉄筋による城郭石垣の計測技術の開発

安藤ハザマ 正会員 ○笠 博義  
 関西大学 正会員 西形 達明  
 安藤ハザマ 正会員 西村 毅  
 安藤ハザマ 正会員 山本 浩之  
 安藤ハザマ 正会員 野間 康隆

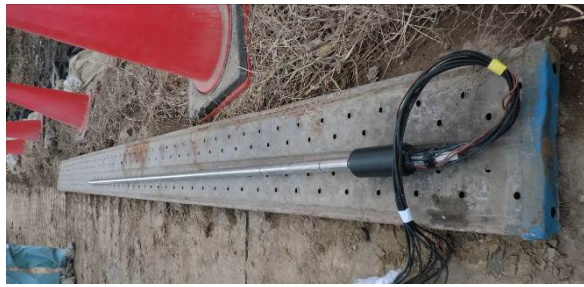
計測に用いた鉄筋は石垣の補強に用いるものと同等のものとし、鉄筋表面に浅い溝を切削し、そこにひずみゲージを一定間隔で貼り付けたものである。こうした挿入式の計測方法は地盤補強用のパイプ等でも見られるが、より細い鉄筋(φ25mm)において多数のゲージを取り付けるために、ゲージやケーブル自体を小さくし、石垣表面から鉄筋を打ち込む際の衝撃や長期の計測にも十分に耐えるように樹脂系材料でゲージの保護を行った。また、今回は長さ 3m が 1 本、2.5m が 2 本の合計 3 本の鉄筋を作製したが、このうち 2.5m の 2 本には地中における温度差に対する補正を行うために鉄筋の両端付近に熱電対を取り付けている。なお、2.5m のもののうち 1 本は、材料の腐食についても検討するためにステンレス製としている。完成したモニタリング鉄筋の外観を写真-1 に示す。

写真-1 モニタリング鉄筋の概要

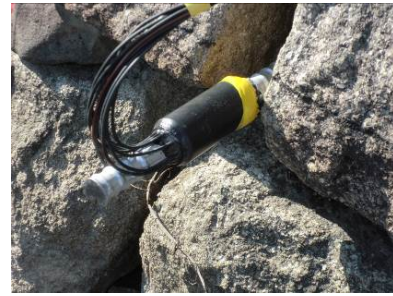
写真-2 打設後のモニタリング鉄筋（頭部）

現場実験は、石垣補修のため解体中の現場において実施した。この現場では高さ約 15m の石垣を徐々に解体しており、実験実施時は最下段の数段を残した状態となっていた。モニタリング鉄筋はそれぞれの打設の影響が及ばないように、十分な距離をおいて打設した。なお、打設位置は鉄筋挿入自体が石垣の安定性に影響を及ぼさないように、文化財石垣の補修経験の豊富な専門家と相談の上決定した。鉄筋の打設は、先行して実施した実験結果<sup>2)</sup>をもとにハンマーを用いて慎重に行った。打設後のデータ計測結果から、衝撃によるひずみゲージの破損は確認されなかった。打設後の鉄筋頭部の状況を写真-2 に示す。

これらの鉄筋は、ハンマー等で石垣の表面に打設され、頭部のみが石垣前面に出るような状態となり、データ計測時は手持ち式の収録装置をケーブルに接続することとした。これは、本計測を実施する期間を原則的に数年程度と考えていることから、計測頻度より長期の耐久性や計測の容易さなどを重視したためである。
