## エチオピアにおける膨張性土の対策工法に関する一提案

## 1. はじめに

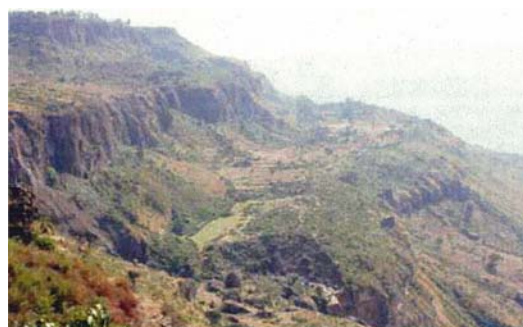
エチオピアの高原は約 3000 万年前に大地溝帯から溢れ出した膨大な量の玄武岩(厚さ数百 m)で覆われている(写真-1)。風化が進んだ玄武岩は Black Cotton Soil (BCS、黒綿土)と呼ばれ、水分を含むと膨張泥濘化、乾燥すると収縮固化するため、地山に BCS を残した状態で道路を構築する場合には特別な配慮が必要である。ここでは、エチオピア国の道路改修(第四次幹線道路改修計画・無償資金協力事業)で提案した対策工法について紹介する。

写真-1 高原表層に見られる玄武岩

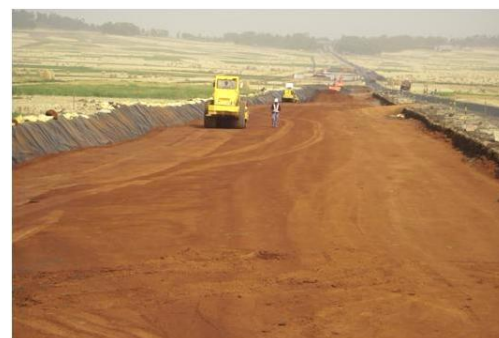
写真-2 は提案した対策工法の施工状況で、2015 年 6 月末の完成に向けて鋭意工事が進められている。

写真-2 BCS 対策工の施工状況
