# 大島空港における自然林再生の取組み

東京都港湾局離島港湾部 正会員 長山 英樹  
 同 上 小笠原美教  
 同 上 本多 智  
 同 上 正会員 大和田 元

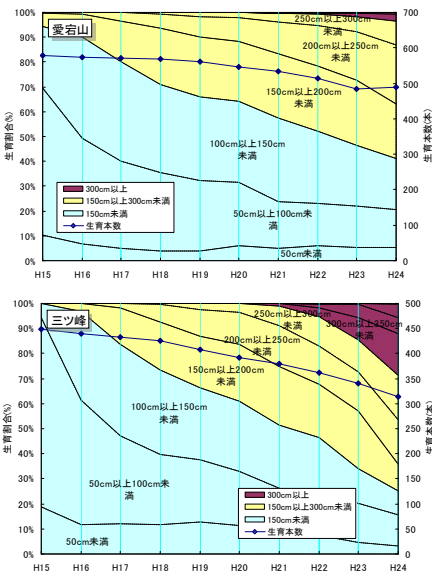
図-5 階層形成の経緯

(上: 愛宕山6地点合計, 下: 三ツ峰3地点合計)

平成24年調査での各コドラートの最高樹高は、大半で300cmを越えており、400cm越えが1箇所であった。愛宕山(6地点の合計)と三ツ峰(3地点の合計)の階層形成の経緯を図-5に示す。この図から、愛宕山と三ツ峰ともに、高木、亜高木、低木の階層構造が形成されつつあり、その傾向は三ツ峰の方が強いことが確認できる。

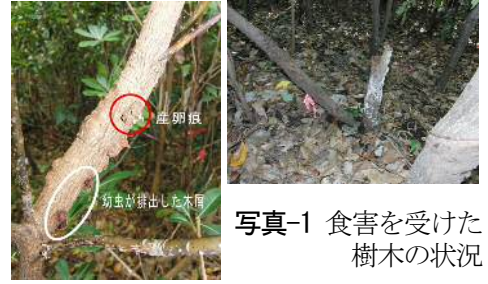
写真-1 食害を受けた樹木の状況

また、一部のタブノキにおいて食害が確認された(写真-1)。図-6に示すように、平均樹高以上のタブノキも多く枯死している。よって、比較的高い樹高となるタブノキに関しては、受光競合による淘汰だけではなく、穿孔性昆虫の幼虫による食害も大きな枯死原因と推測された。

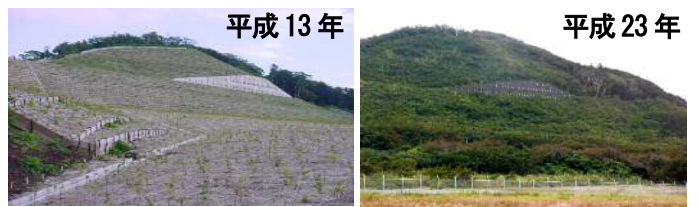
写真-2 愛宕山の生育状況
