新潟地域の鉄道林の効率的な維持管理について

JR 東日本	新潟土木技術センター	正会員	○小野 由貴子
JR 東日本	新潟土木技術センター	正会員	小林 武史
JR 東日本	新潟土木技術センター	正会員	四宮 卓夫

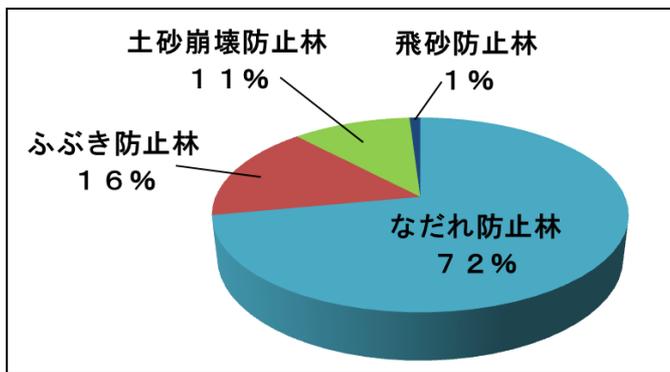
図-1 新潟支社管内の鉄道林面積比内訳

現在、新潟管内における鉄道林 229 林地約 1,016ha の内訳は、ふぶき防止林 72 林地約 166ha (面積比 16%)、なだれ防止林 104 林地約 732ha (同 72%)、土砂崩壊防止林約 51 林地 108ha (同 11%)、飛砂防止林 2 林地約 10ha (同 1%) であり、ふぶき防止やなだれ防止といった雪に対する防雪林が全体面積の約 9 割を占めている【図-1】。鉄道林の林齢は 80 年以上のものも多数あり、近年の単層林から複層林への転換も含め、更新が必要となっている。

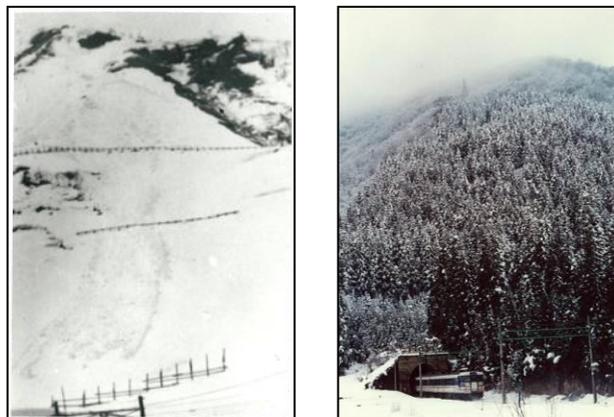
図-2. 鉄道林による沿線環境の変遷 (なだれ防止林, 左:昭和10年 右:平成3年)

なだれ防止林は、雪崩の発生による列車運行障害が発生しやすい斜面に林地を形成し、樹木による杭効果等で雪崩の発生を抑制する鉄道林である【図-2】。

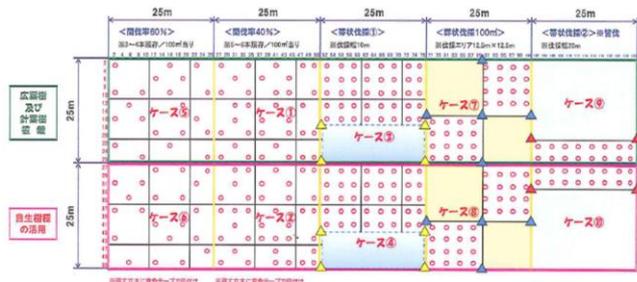
図-3. なだれ防止林更新の試験施工区画図

なだれ防止林の更新では、伐採後の斜面からの雪崩発生リスクが発生するため、伐採方法や伐採規模等を検討した上での更新が必要となる。そこで 2011 年より協力会社である青葉緑化工業(株)と共同でなだれ防止林の伐採方法・伐採範囲・更新方法の研究を行っている。内容は、なだれ防止林内に 25m×25m の試験区域を 10 区画作成し、伐採方法や伐採幅、更新方法を変えて更新を行い、冬期における積雪のグライド状況

や林内植生の遷移状況の比較観察を行い今後の施業方法を検討した【図-3】。

試験区画の内訳は伐採方法・伐採幅より，①間伐(間伐率40%)，②間伐(間伐率60%)，③群状伐採(100㎡)，④带状伐採(伐採幅10m)，⑤带状伐採(伐採幅20m)を試験的に選択した。また，伐採後の更新方法として，①広葉樹及び針葉樹の植栽，②自生樹種の自然侵入による天然更新の2通りで設置・観察している。

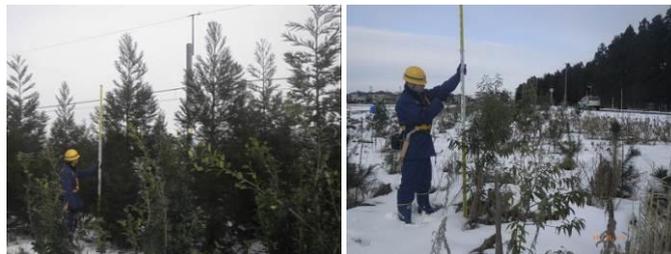
図-4 針葉樹と広葉樹の生長の差異

(同一林地・植栽後5年：スギ4.0m, シラカシ1.5m)

これまで主伐・植栽した15林地，約19haのふぶき防止林の更新林地の経過を検証すると，常緑広葉樹の幼齢木は針葉樹と比較して樹形が外方へ開く傾向があり，新潟地域特有の重く湿った降雪・着雪により保育期の幹折れや枝折れが発生しやすい傾向があることがわかった。また，広葉樹は針葉樹と比較して生育が大幅に遅いことがわかっており，ふぶき防止林本来の防災機能を発揮するまで多くの年月を要する【図-4】。

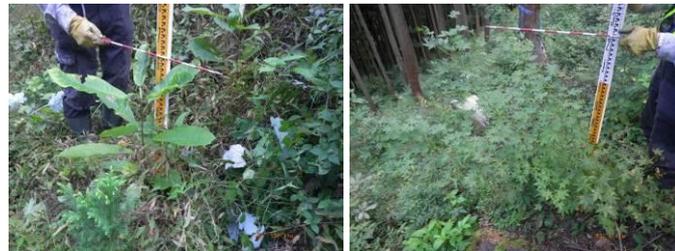
図-5. なだれ防止林に自然侵入した植生群

(伐採後2年：左 ホウノキ，右 イロハモミジ)

なだれ防止林の区画分けによる更新試験施工ではいずれの施工区画においても冬期間の全層雪崩の兆候を示す積雪のグライドやクラック・雪しわは現時点では確認されていない。また，植生の遷移状況では伐採幅20mの带状伐採において日照条件が良いこともあり周辺から自然侵入した幼樹が周辺の区画よりも多数確認できた【図-5】。
