## P C 桁の損傷と動特性の変化に関する研究

舞鶴工業高等専門学校専攻科 学生会員 ○仮谷 允昌  
 舞鶴工業高等専門学校 正会員 玉田 和也  
 長岡技術科学大学 正会員 宮下 剛

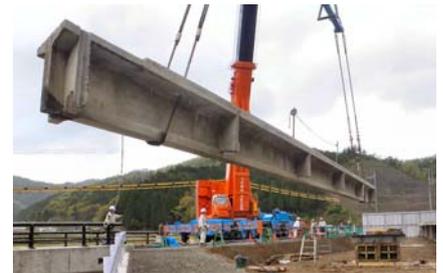
川上橋撤去の際、4 主桁のうち主桁 1 本を取り出し(写真-1) 単純支持状態(写真-2)にして実験を行った。桁断面を写真-3 に示し、桁寸法を図-1 に示す。振動計測は、桁を 6 等分するように、サンプリング周波数 200Hz のサーボ型加速度計 LS40 を設置した。センサー配置の様子を図-2 に示す。また、桁に対して 4 ステップにわけて強制的に損傷を与えた。桁を取り出した状態を STEP 0 とし、そこから桁の下面のかぶりコンクリートを 2 回に分けてはつり、P C 鋼線も 2 回に分けて切断した。加振方法は重りを自由落下させる強制加振と人力加振を損傷ステップごとに行った。各損傷ステップを図-3 から図-6 に示す。

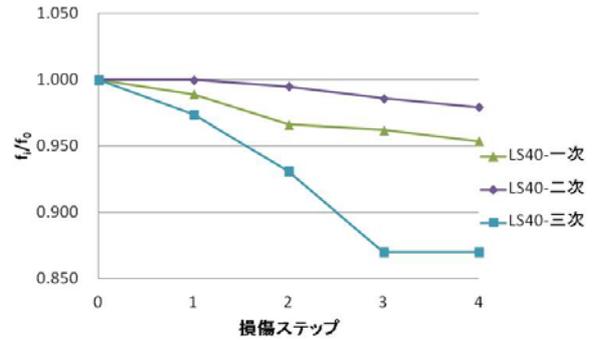
図-7 損傷ステップごとの固有振動数の変化率

振動計測より得られた LS40 の加速度波形を高速フーリエ変換(F F T)し、得られた加速度スペクトルのピークを読み取り、各ステップの固有振動数とした。また、固有振動数を STEP 0 の値でそれぞれ正規化したグラフを図-7 に示す。

川上橋を対象とした振動計測を行い、損傷を与える度に固有振動数は低下し、固有振動数の変化率は、モード次数によって異なった。1次モードに着目すると、PC鋼線切断より、かぶりコンクリートの欠損の方が、固有振動数に与える影響は大きいことがわかった。また、1次モードに着目し、固有振動数の変化率の推定手法を提案し、提案手法を用いて大川橋の検証を行った。その結果、提案手法による検討を行えば、橋の修繕や架けかえの客観的で合理的な判断材料になることがわかった。

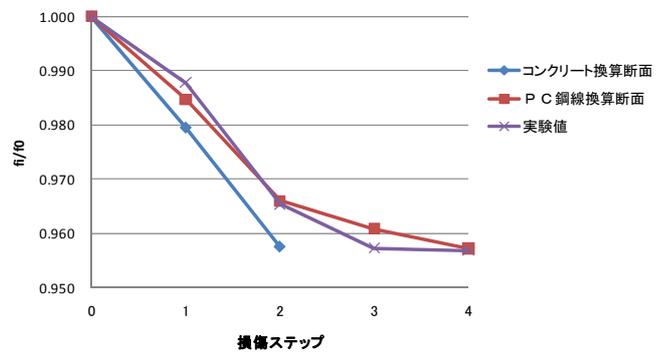
図-8 損傷ステップごとの固有振動数の変化

1次モードに着目し振動方程式を用いて、実験値との比較を行った。表-2に計算結果、図-8に変化率をグラフ化した結果を示す。これより、PC桁の変位の計算に用いられているコンクリート全断面とPC鋼線を有効とした場合の断面2次モーメントを用いれば、振動方程式により、固有値の推定と変化を追跡できた。実験値と計算値で値が一致しなかった。原因として、支点条件や地盤の影響が考えられる。

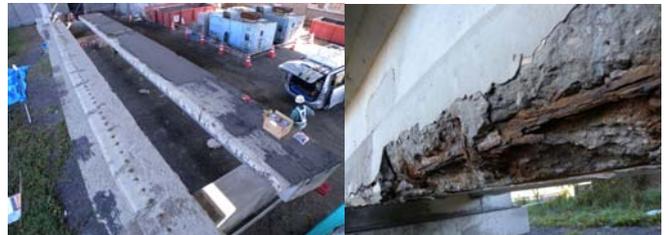
写真-3 大川橋

提案手法を用いて大川橋(写真-3)の検証を行った。写真-3で、右側の桁(G1)は損傷が激しく(写真-4)、左側の桁(G2)は比較的健全であった。大川橋での振動計測により得られた固有振動数を表-2示す。ここで、健全なG2の固有振動数を健全状態での値とする。G2桁が単純支持状態である場合の固有振動数を振動方程式により求めると、7.414Hzであった。計測値が11.680Hzであったので、支点条件の違いによる絶対値の不一致を補正し、G1桁の健全状態の固有振動数を求めると、11.427Hzとなる。実験値が9.880Hzであったので、固有振動数の低下率は0.865となり、断面二次モーメントの低下率は0.748となった。断面二次モーメントが25%低下する断面を検討した結果、検討結果1(図-9)として、PC鋼線が健全で、かぶりコンクリートが85mm全長に渡って剥落している状態、もしくは、検討結果2(図-10)として、PC鋼線が2本損傷し、かぶりコンクリートが全長に渡って70mm剥落している状態と同等であることが検討の結果わかった。
