# 地方自治体が管理する橋梁の振動計測による健全度評価と目視点検結果との比較

舞鶴工業高等専門学校専攻科 学生会員 ○木村 裕太  
舞鶴工業高等専門学校 正会員 玉田 和也  
京都府伊根町地域整備課 村山 重雄

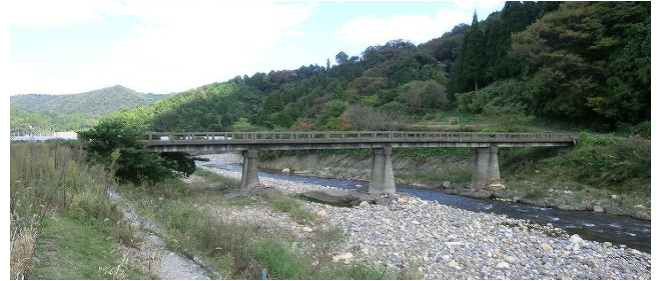
図-1 日月橋全景

本研究の対象橋梁は京都府与謝郡伊根町本庄地内に架かる RCT 桁橋(2 主桁)である(図-1, 2)。橋長 40.0m, 4 径間の直橋で支間長は 9.5m×4 連, 幅員 2.52m, 竣工年月は不明である。各径間損傷が進行しており、現在供用停止中である。

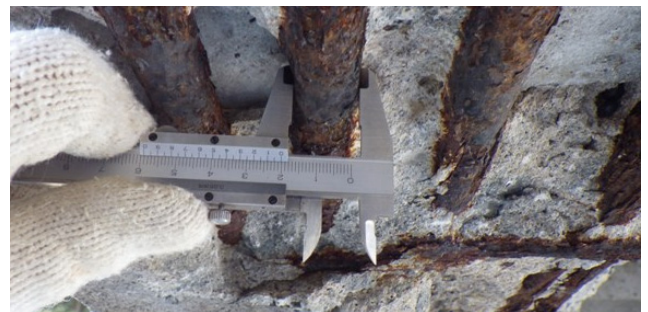
図-6 主鉄筋の錆びによる断面欠損

また、径間2は鉄筋径の実測で1段目主鉄筋の鉄筋径がD22からD18程度に減少していることから(図-6)、鉄筋断面減少後の鉄筋コンクリートT形断面梁の応力計算によると、健全時に比べ応力が約20%増大している計算となり、断面性能としては約16%低下していることになる。

これらより径間2において振動計測から求めた断面性能の減少率と実測による鉄筋径の減少から求めた応力計算による性能低下が概ね整合していると言え、振動計測による健全度評価の有効性を確認することができた。

以上の結果より、約20%の断面性能が減少していると想定することができ、対象橋梁の安全率が低下していることが明らかとなった。断面計算より、設計時の安全率1.7を確保するには、活荷重を当初の14tから7t以下に制限する必要がある。また歩道橋として供用する場合の安全率は2.5で余裕のある結果を得ることが出来た。いずれにしても現状より損傷を進行させないための対策が必須であることは言うまでもない。
