高架鉄骨構造駅舎の床振動対策

(株)熊谷組 正会員 ○山下 裕慈
 大阪市交通局 柳川 和道
 (株)熊谷組 前川 利雄
 (株)熊谷組 正会員 大越 靖広

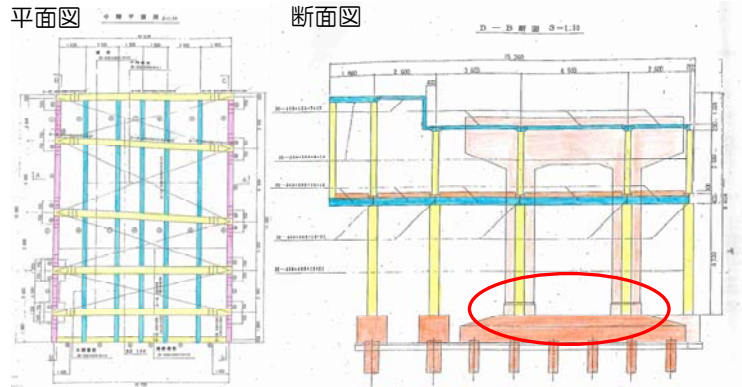
図-1 駅長室の概要

駅長室の平面図及び断面図を図-1に示す。駅長室の柱は高架橋とは独立の構造となっているものの、図-1の赤枠で示す位置で柱が高架橋柱のフーチング上であり、電車往来による振動を受ける構造となっている。

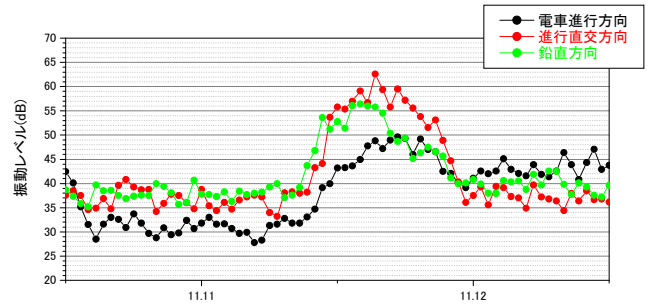
図-2 予備測定結果

駅長室の床振動の原因を究明するため、振動レベル計による簡易測定を行った。予備測定の結果を図-2に示す。一般的に60dBを越えると振動を感じる人が多くなるといわれているが、26時間の計測で60dBを越えたのは電車進行の直角方向であることが分かった。また、各々の電車の振動測定結果を図-3に示す。図の赤丸で示した電車による振動が大きく、上り電車による線路直角方向の振動が原因であると考えられる。写真-1に駅長室の様子を示す。

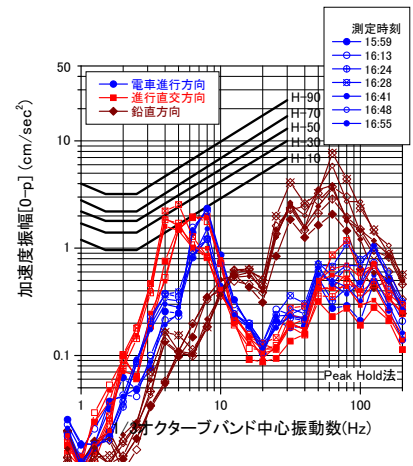
図-4 固有振動数の比較

本測定には、(株)熊谷組所有の振動測定システム(サーボ型加速度センサー)を用いた。本測定の結果を図-4に示す。この図より、電車進行直角方向の固有振動数が低いことが分かる。なお、図中で示す例えばH-50とは50%の人が感じる振動振幅¹⁾を表す。

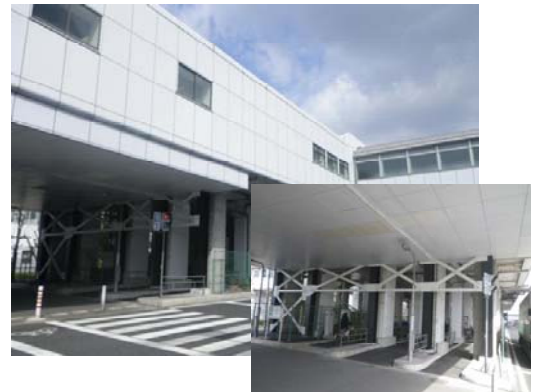
写真-2 振動対策ブレース

振動測定の結果、駅長室の振動の主な原因は、駅長室構造の電車進行直角方向の剛性が電車進行方向の剛性に対して小さいことが分かった。対策としては、①柱弱軸方向にブレースを設置、②駅長室構造の柱を高架橋柱に固定、③制震ダンパー等が考えられるが、直接的に電車進行直角方向の剛性を高くすることにより確実に対策効果が見込める①を採用した。振動対策ブレース設置後の状況を写真-2に示す。

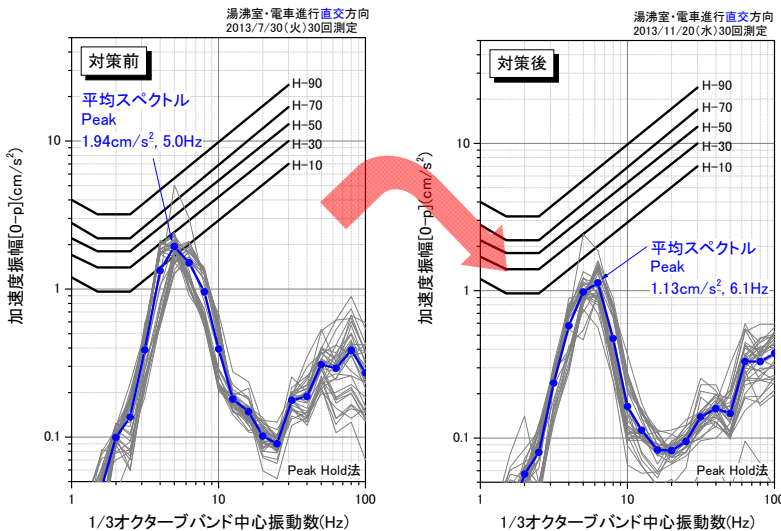
図-5 加速度振幅スペクトル

振動対策ブレースの効果を確認するため、設置後も振動測定を行った。上り電車通過時約30回の振動測定から求めた1/3オクターブバンド分析による電車進行直角方向のスペクトル(Peak Hold法)の対策前後の比較を図-5に示す。図中の灰色の線は30回の振動測定結果を示し、青線はそれらから求めた平均のスペクトルを示している。対策前後を比較すると、振動振幅は低下し、固有振動数(剛性)が高くなっており、対策の効果を示している。また、対策前後の床振動を図-6に示す。この結果からも、対策後は一般的に人が感じる振動といわれる60dBを下回っており、その効果を示している。

大阪市営地下鉄中央線朝潮橋駅の駅長室においては、電車往来に伴う振動が問題であった。計測の結果、60dBを越える振動が測定され、電車進行方向に対し直角方向の構造物の剛性が小さいことが主原因であることが分かった。その対策として柱弱軸方向にブレースの設置を行い、対策前後の加速度振幅スペクトルを比較したところ、振動振幅が低減し固有振動数(剛性)が高くなっていることを確認した。対策後は60dBを越える振動が測定されることがなく、対策の効果があつた。
