歌津大橋の水利実験と耐力評価

(株)長大 正会員 ○虻川 高宏
 八戸工業大学大学院 正会員 長谷川 明

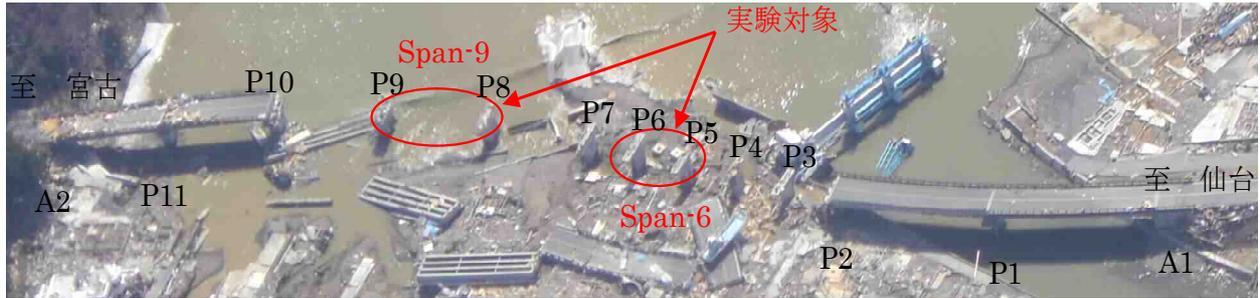
図-1 歌津大橋の被災状況

2011年3月11日に発生した東北地方太平洋沖地震の津波により、宮城県南三陸町の歌津大橋は上部構造が流失した。歌津大橋はポステンT桁橋とプレテンT桁橋で構成されており、それぞれで流出状況が異なっている。本研究では歌津大橋において、水路実験を行い、それぞれの流失メカニズムについて検証した。

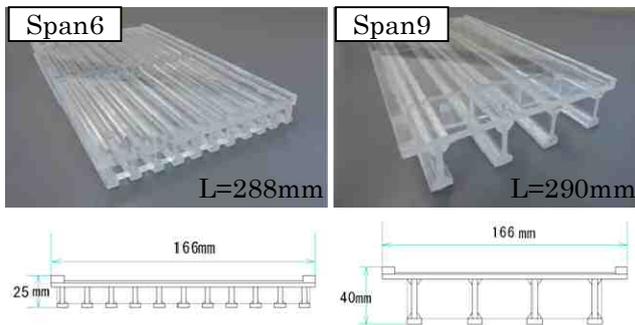
図-2 実験模型 ($N=1/50$)

実験模型は縮尺 $N=1/50$ で作成し(図-2)、開水路実験装置により模型に作用する力を分力計(水平方向および鉛直方向の2成分)で測定した。津波流速 V_R は、既往研究成果¹⁾を参考に、 4.7 m/sec と仮定し、実験流速 V_M はフルード数 Fr を一定とし、 $V_M = V_R \sqrt{1/N} = 4.7 \sqrt{1/50} \div 0.7 \text{ m/sec}$ とした。

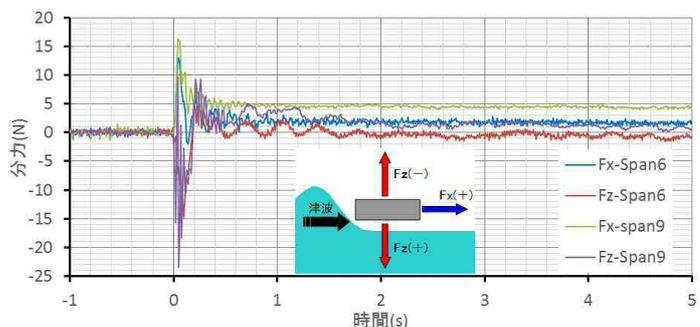
図-3 模型に作用する分力計の応答波形

図-3 に分力波形を示す。津波が模型に衝突してから1秒間を衝撃時、2~5秒間を定常時と定義する。実験により得られた分力平均値(3回計測)及び実橋梁に換算した津波分力 F_R を表-2 に示す。換算方は、橋梁模型に作用する分力 F_M を縮尺 $N=1/50$ より、 $F_R = F_M / N^3 = F_M \times 50^3$ とした。 F_x は水平方向の力、 F_z は正が鉛直下向き、負が鉛直上向き方向の力を示す。

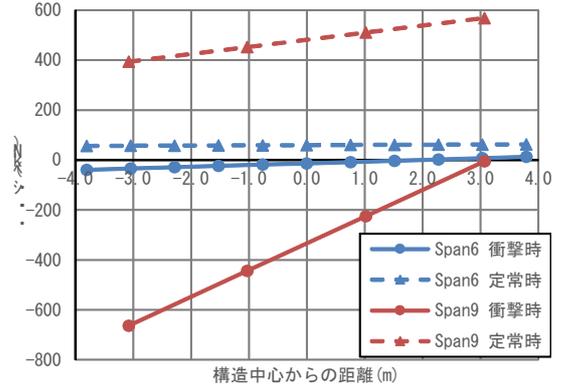
図-4 鉛直反力の分布

津波力は等分布荷重として主桁側面に作用し、支点反力は各支承に均等に作用するとし、鉛直力については水平力 F_x による偶力を考慮した鉛直反力を考慮した。算出結果を表-3、図-4に示す。

支承部の耐力と実験で計測された分力を比較することにより、橋梁の安定性および流失したメカニズムを推測する。Span-6 はパット支承であるため、支承の抵抗力は考慮しない。Span-9 は支承板支承であることから、サイドブロック・アンカーボルトを抵抗力として想定する。また、RC 突起による落橋防止構造が設置されていることから、水平抵抗力として考慮する。支承部耐力と作用力の比較結果を表-4 に示す。

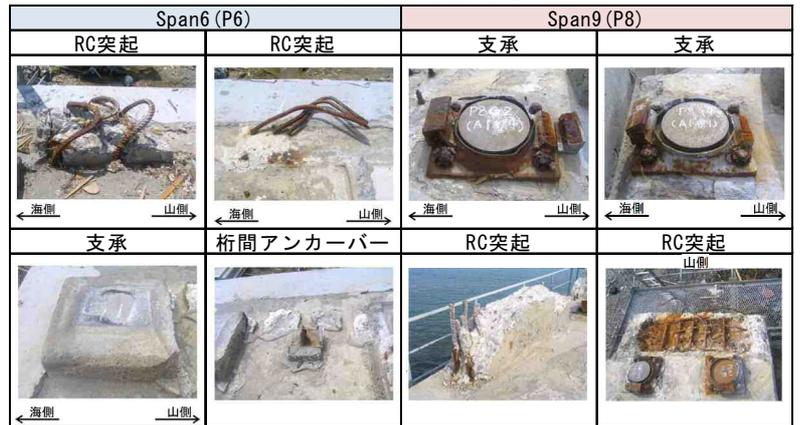
表-5 支承部被災状況

1) Span-6 は、RC 突起の水平耐力が小さいため、衝撃時において水平力が RC 突起の耐力を上回り、上揚力により全体的に浮き上がる傾向を示す。定常時においては、水平力は小さく RC 突起の耐力以下となっているが、比例関係より流速 6.6m/s 程度以上となると破壊される。

2) Span-9 は、桁高が高いため回転モーメントによる偶力が大きく発生しており、衝撃時において海側の G4 桁で上揚力が強く、サイドブロックの耐力を上回っている。水平力についても支承部のサイドブロックの耐力を上回っており、海側 G4 桁が浮き上がるように転倒しながら流出したと考えられる。ただし、定常時においては、上揚力が発生しておらず転倒する傾向は示していない。水平力により支承が破断する流速は、5.1m/s 程度以上と推測される。
