鋼板補強された鋼道路橋 RC 床版の健全性点検技術

オリエンタルコンサルタンツ 正会員 ○古賀秀幸
 オリエンタルコンサルタンツ 安倍 敦
 東北大学 正会員 内藤英樹
 東北大学 フェロー 鈴木基行

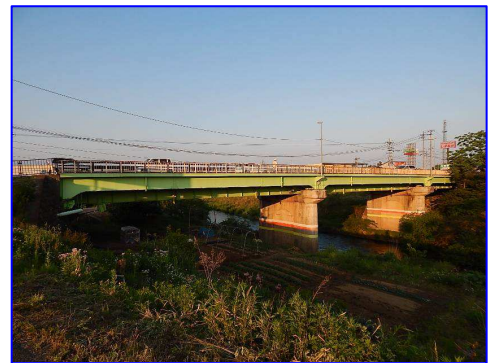
写真-1 対象橋梁

対象橋梁は、主要幹線道路の河川に架かる道路橋であり、**写真-1**に示す1953年に竣工した単純鋼鈹桁橋・3連で、橋長76.9m、全幅員8.0m、床版厚さ250mm、舗装厚さ50mmである。本橋は、上下線2車線で供用されており、床版下面は鋼板接着補強が行われている。実橋試験の事前に行った目視点検と叩き点検では、橋面の舗装の異常や補強鋼板のうき・腐食、漏水・遊離石灰などが見られた。
