新設ラジアルゲートの実測と解析に基づくトラニオンピン近傍脚柱応力の考察

中国電力(株) 正会員 ○仁科 晴貴 河内 友一 南條 英夫
広島大学 フェロー会員 中村 秀治

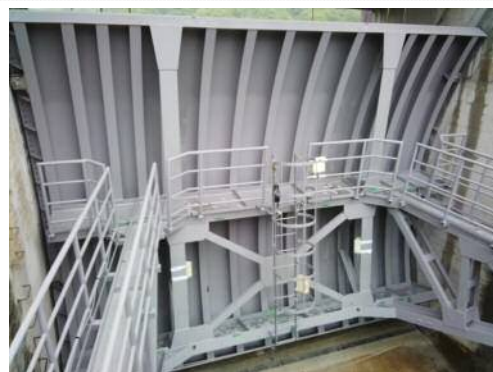
図-1 新設洪水吐ゲートの設置状況

(a) 背面側から見た扉体構造

中国電力神野瀬発電所高暮ダムの洪水吐ラジアルゲートは昭和24年に設置されてから60年以上経過し、経年による腐食進行が見られることから、現在取替工事を実施中である¹⁾(図-1)。新規ゲートの設計においては、通常設計で仮決定した板厚を条件とし、シェル要素による3次元FEM解析を実施している。なお、取替前のラジアルゲートの設置後60年における腐食実績を元に、新規ゲートの将来的な腐食量を2mmと設定した²⁾。これは概ね設置後60年間の腐食に相当するが、新規ゲートでは取替前ゲートと比較して塗装性能が向上していることから、実際は更に長期の耐久性が期待できると考えられる。更にこの板厚条件では将来的に主桁と脚柱の腐食が同等程度に進行した場合、構造体としての応力バランスが悪くなることが予想されたので、腐食進行した場合の発生応力を同程度とするよう、脚柱板厚を通常的设计値よりも10mm程度増やしている。

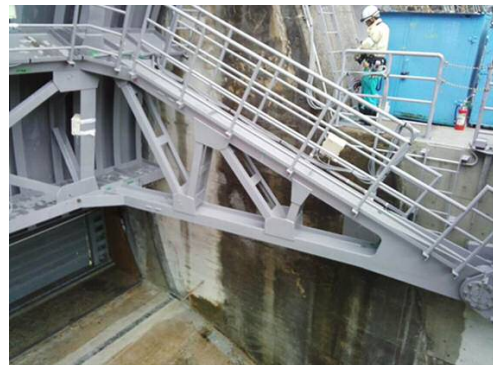
(b) N型脚柱間連結材

脚柱間連結材については、通常、はり要素でモデル化しているが、図-1(b)に示すように剛性の高いN型なので、シェル要素の適用を試みて、はり要素との違いを初めに検討した。両モデルにおける脚柱と主桁の発生応力はほとんど一致することを確認している。

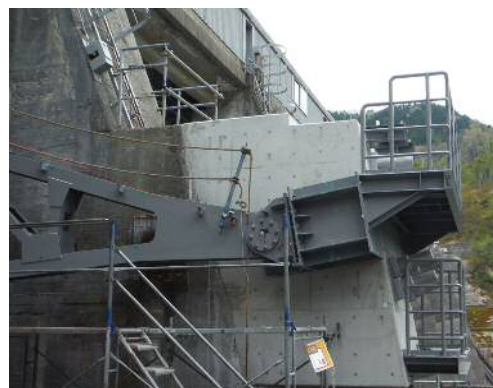
(c) トラニオンピンとトラニオンガーダー

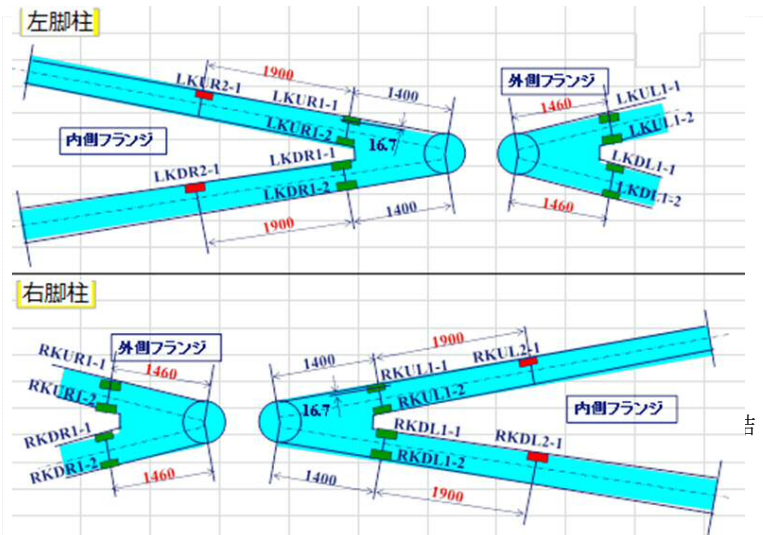
図-3 新規ラジアルゲートのひずみ計測位置

図-3は新規ラジアルゲートのひずみ計測位置と記号を示しており、表-1は設計計算値、実測値、FEM解析値(不整考慮しない、考慮)の比較表である。実測値に特徴的なのは、左右脚共に特に上段脚柱中央側フランジ(LKUR 1-1, LKUR 1-2, RKUL 1-1, RKUL 1-2)の圧縮応力が小さいことであろう。前述の通り本ゲートは長期耐久性を考慮した設計がなされており、応力的には余裕のある扉体であるが、この実測値と設計計算値および解析値との乖離は要検討と考えられた。
