高強度鉄筋を用いた RC 巻立て補強のアンカー定着に関する実験的検討

(独) 土木研究所 構造物メンテナンス研究センター 正会員 ○末崎 将司
 正会員 篠原 聖二
 正会員 星隈 順一

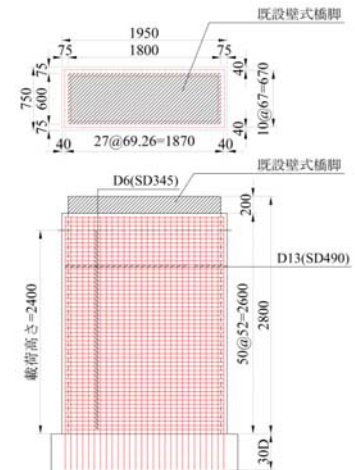
図-1 供試体 No.3 配筋図

本研究に用いた RC 壁式供試体は、図-1 及び表-1 に示す構造諸元(補強前が供試体 No.1, 補強後が供試体 No.3)である。既設橋脚部となる供試体 No.1 は軸方向鉄筋比が 0.2%の低鉄筋比断面であり、その塑性変形能と破壊特性の検証という別途の目的のため、補強前の段階で正負交番荷重実験を行っており、既に最終的な破壊にまで至っている³⁾。この実験の結果、橋脚の基部がロッキングするような破壊となり、コンクリートの剥落は生じなかったが、軸方向鉄筋の 60%は既に破断している。本研究では、この既に破壊に至っている供試体を再利用することとし、そのフーチングに設けた孔に SD490 の軸方向鉄筋を定着させ、巻立て厚さが 75mm の RC

巻立て部のコンクリート強度は 30N/mm^2 であり、既設部の側面をチップングして、高さ方向に2回に分けて打設した。骨材の最大寸法は、10mmである。別途実施した群鉄筋とした SD490 の引抜き試験の結果⁴⁾、鉄筋の抜け出しが生じないようにするためには、定着ピッチを 3.6D 以上 (D: 軸方向鉄筋の直径)、定着長を 30D 以上としておく必要があるという知見が得られたことから、供試体 No.3 における RC 巻立て部の軸方向鉄筋は定着ピッチを 69mm (5.3D 相当)、定着長を 390mm (30D 相当) とし、エポキシ樹脂を充填することによりフーチングに定着させた。なお、フーチングの設計基準強度は 21N/mm^2 である。表-2 には、供試体 No.1 及び No.3 の地震時保有水平耐力の算定結果を示している。定着特性の検証という観点から、より厳しい荷重条件により SD490 の適用性を検証するため、供試体 No.3 はせん断耐力を超えない範囲で、あえて基部の曲げ耐力を大きく向上させる補強量とする設定とした。

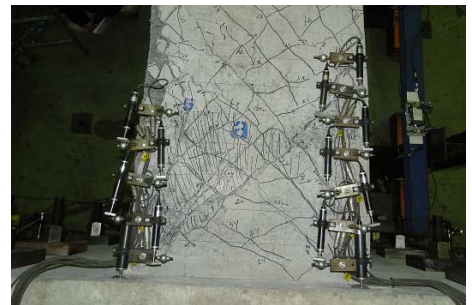
写真-2 3δ₀終了時の損傷 (a面)

図-2 に水平力と載荷位置の水平変位関係を示す。供試体 No.3 では、鉄筋の伸び出し及びフーチングの回転による載荷位置の水平変位が大きかったため、これを補正した。RC 巻立て補強した供試体 No.3 の正負交番載荷実験では、 $1\delta_0$ で設計計算に用いる地震時保有水平耐力の 717kN を超過し、 $2\delta_0$ で最大荷重 911kN に達した。これは、材料実強度を用い、圧縮側かぶりコンクリートを考慮して解析した最大耐力 922kN と概ね一致している。さらに載荷を続けたところ、 $3\delta_0$ 載荷時には、写真-2 に示すように柱基部で曲げ降伏後のせん断破壊に至った。ただし、写真-3 に示すように、 $3\delta_0$ 載荷終了時における載荷方向の正側(写真-1 の m 面)の柱基部には、フーチング上面に SD490 の引抜き試験でみられたようなひび割れ⁴⁾は生じていない。図-3 に各載荷ステップにおける最大荷重時の軸方向鉄筋ひずみの高さ方向分布(写真-1 の p 面)を示すが、 $1\delta_0$ で柱基部のひずみが降伏相当の 2800μ に達し、 $2\delta_0$, $3\delta_0$ と水平変位を大きくするにつれて軸方向鉄筋の降伏範囲が広がっており、曲げ降伏の挙動をしている。以上より、本実験で採用した軸方向鉄筋の定着ピッチと定着長の考え方を適用すれば、SD490 の降伏相当の引抜き力が正負交番に群鉄筋として作用したとしても、アンカー部の定着機能は確保できていると考えられる。

一方で、最終的な破壊形態は曲げ損傷からせん断破壊への移行型となった。図-4 に各載荷ステップにおける正側の最大荷重時の帯鉄筋ひずみの高さ方向分布(写真-1 の a 面中央)を示すが、 $3\delta_0$ 載荷終了時にはフーチング上面から 200mm-400mm の帯鉄筋が降伏している。また、写真-2 に示す損傷状態は、高軸方向鉄筋比の中空断面 RC 橋脚の正負交番載荷実験後の損傷状態⁵⁾によく類似している。本供試体 No.3 では既設 RC 壁式橋脚の軸方向鉄筋の 60%が実験前から破断していたことも要因となり、巻立て部のコンクリート断面のみにより水平力に対して抵抗する、いわば中空断面と同様な抵抗メカニズムとなった可能性が考えられる。

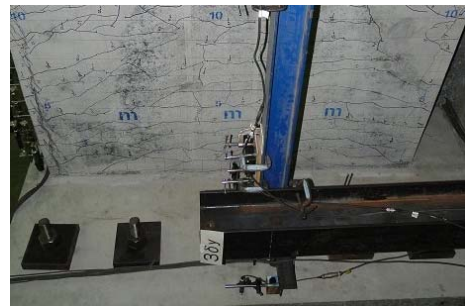
写真-3 3δ₀終了時の柱基部 (m面)
