# はり部材を対象にしたアンカー棒を用いた補修・補強方法の検討

熊本大学大学院 学生会員○金子 和明・林野 将大  
熊本大学大学院 フェロー会員 山尾 敏孝 (株)葵文化 荒木 祐一郎

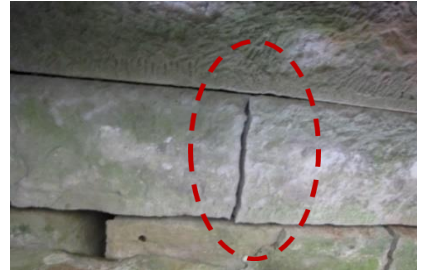
写真1 曲げによる石材の割れ

100年以上経過したアーチ橋や桁橋などの石橋が、現在でも歩道橋や車道橋として利用されている。このような石橋には石材の割れや抜け落ち、はらみなどの損傷が発生しており、今後の保存・活用の観点からも補修または補強が必要とされている。しかしながら、石橋に関する補修・補強の実施事例は少ないのが現状である<sup>1)</sup>。本研究では、写真1に示すような石材のはり部材が割れた場合の補修・補強方法として、従来から使用されているアンカー棒を適用することを実験的に試みる。実験では、砂岩の正方形断面部材のほりを用いて、まず3点あるいは4点集中荷重の曲げ試験を行って破壊した後、アンカー棒を用いて補修・補強を実施、再度同じ曲げ試験を行い、アンカー棒の取り付け位置を変化させて、曲げ強度や変形挙動について調べた。また、アンカー棒の引抜き試験も別途実施している。

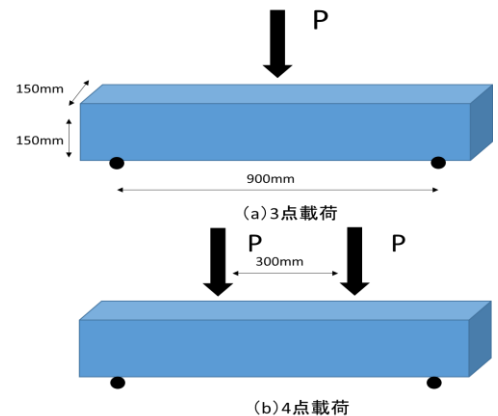
図1 石材のほりの曲げ荷重試験

2)石材の曲げ試験： 石材の曲げ試験の試験用の供試体は砂岩を用い、150mm×150mm×1000mmの正方形断面部材で、支間長は900mmである。まず健全な石材のほりを用い、図1に示すように3点集中荷重と4点集中荷重試験により荷重し、曲げ強度や変形挙動を把握した。次に2つに割った石材のほりにアンカー棒を入れてエポキシ樹脂で補修・補強した後同様な試験を実施した。アンカー棒の埋め込む位置は、図2のように石材の断面中央に埋め込んだ場合と偏心させた2種類とした。なお、偏心に用いた試験体は、断面中央にアンカー棒が埋め込んだ石材の1辺を40mm切断して、図-2(b)のように偏心を与えた。アンカー棒を埋め込む穴の径は16mmとした。図2のように3点荷重では石材中央に、割れた石材にアンカー棒を入れ、エポキシ樹脂で充填し固着した(写真3)。なお、アンカー棒は、ひずみゲージを棒の上下縁に添付し、アンカー棒に作用するひずみを計測した。

図2 アンカー棒埋め込み位置

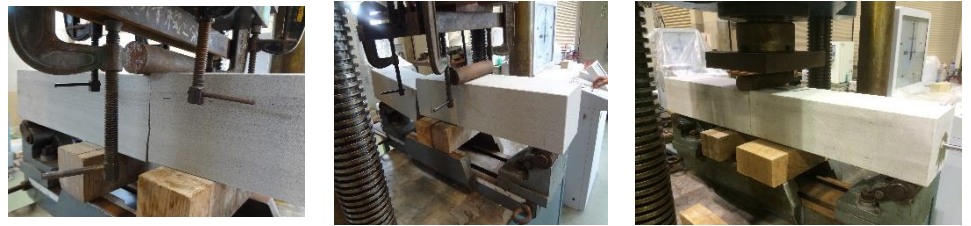
写真4 曲げ試験後の様子

表1には曲げ試験で用いたステンレスアンカー棒3本の引張試験の結果を示した。また、写真4は、曲げ試験供試体の補修前の破壊後の様子と補強後の曲げ試験の様子を示した。3点載荷と4点載荷の最大曲げ荷重を比較すると、3点曲げの結果が小さくなった。

(a) 補修前の破断状況 (b) 補修前の破断状況 (c) 補修後の破断状況  
(3点載荷) (4点載荷) (3点載荷)
