## 腐食環境下にあった既設鋼トラス橋圧縮部材の残存耐荷力

腐食により撤去された鋼トラス橋の圧縮部材に着目し、詳細な腐食形状計測と圧縮載荷試験を実施する。特に、腐食形状特性と残存耐荷力の関係性を定量的に明らかにすると共に、腐食データを導入した FEM 解析による試験結果の再現性について検討する。

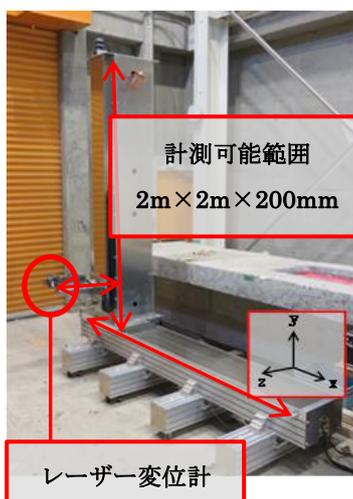
写真 1 タワー型 3D 腐食表面形状計測装置

計測は、写真 1 に示したタワー型 3D 腐食表面形状計測装置により縦横 3×3mm の計測ピッチで行った。外面の腐食深さ分布の一例を図 2 に示す。腐食の無い健全面を黄色、健全面からの腐食減肉領域を赤色・青色、ビード部等の隆起領域を緑色で示した。CaseA1 の特徴は、点状の局部的な腐食欠損(最大腐食深さ約 5mm)、図 2 の赤丸で示した面 I

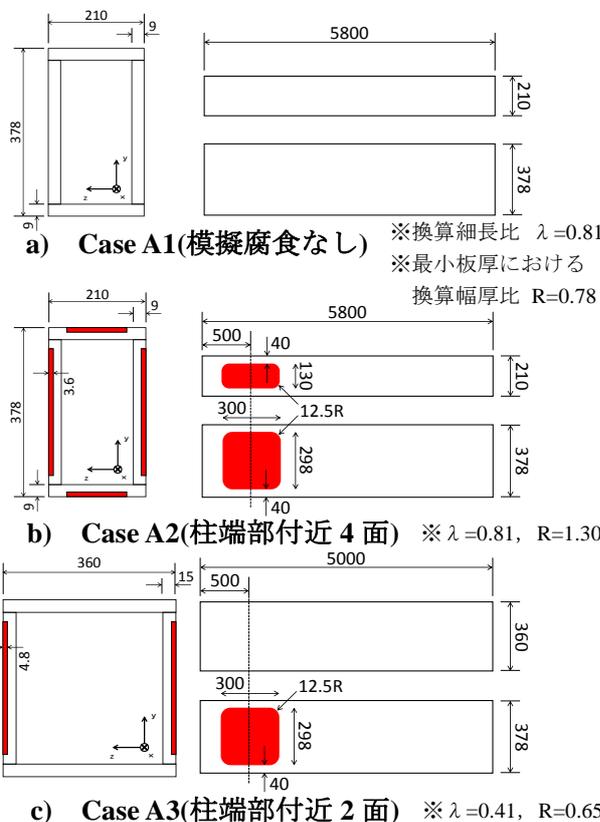
図 1 各部材断面及び模擬腐食導入位置

対象橋梁は、約 40 年間の供用後、塩害による著しい腐食劣化等の理由により架替・撤去に至った鋼トラス橋である。対象部材は、箱断面圧縮斜材 CaseA1~A3 の計 3 体とした。断面内部には腐食損傷が見られず、外面にも少なかったため、CaseA2,A3 の外面に腐食劣化を模擬した人工欠損(模擬腐食)を導入した。模擬腐食の導入位置は図 1 で示した赤色部分に示す。模擬腐食は、格点部ガセットプレート近傍に発生する斜材の腐食を想定<sup>1)</sup>して導入した。CaseA1 は実部材のまま用いた。

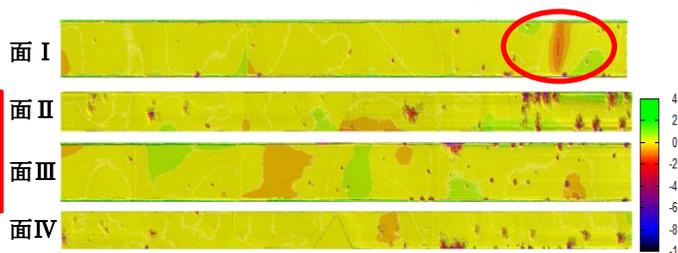
図 2 腐食深さ分布 (Case A1) (mm)

端部の局所的な板の面外変形(2mm 程度の凹み)が挙げられる。各部材の諸元及び腐食状況(計測結果)を表 1 に示す。

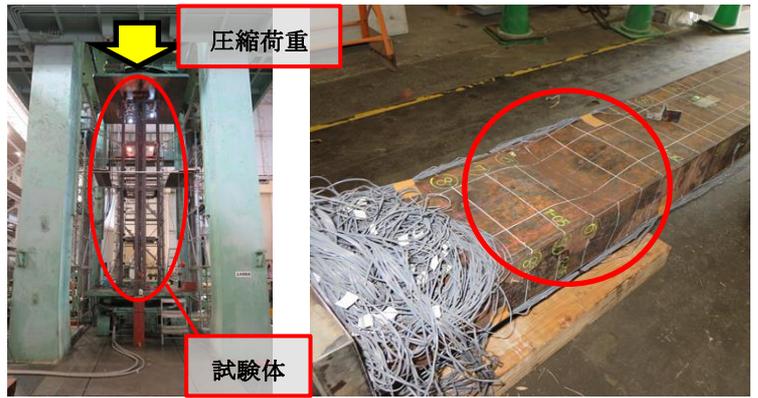
写真2 載荷試験装置 写真3 部材変形状況 (CaseA1)

表面腐食形状が及ぼす耐荷力への影響評価のため、各部材の圧縮載荷試験を行った。試験には写真2の30MN大型構造物万能試験機を用い、変位制御で行った。写真3に試験後のCaseA1の変形状況を示す。CaseA1は、面I端部近傍(写真3赤丸)を基点に面内方向に凹むように変形した。これは、腐食量計測により判明した局所的に面外変形が見られた箇所と一致しており、耐荷力に影響を与えた可能性が考えられる。

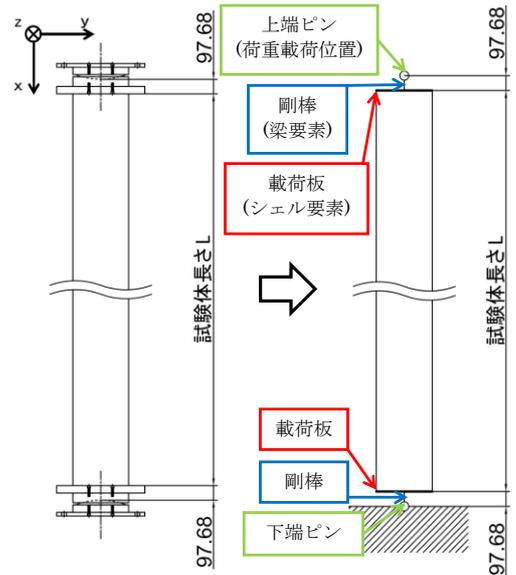
図3 解析モデル

FEM解析により本試験を再現する。解析は、汎用弾塑性有限要素解析ソフトウェア MSC. MARC.2011を用いた。試験装置の両端ピン支持治具及び試験体の解析モデルを図3に示す。部材はソリッド要素(格子間隔9×9mm、板厚方向3分割)でモデル化し、各要素に図4のように詳細な腐食データを導入している。断面内の残留応力は最大引張  $1.0\sigma_y$ 、最大圧縮  $0.25\sigma_y$  の理想的三角形分布を、初期たわみは部材中央で最大たわみが  $L/5000$  になるよう、部材全体に正弦半波を仮定し導入した。構成則は、各部材の材料引張試験から得られたトリリニア型の応力ひずみ曲線を用いた。

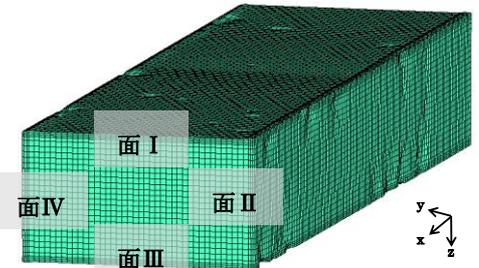
図4 腐食導入モデル図 (CaseA1)

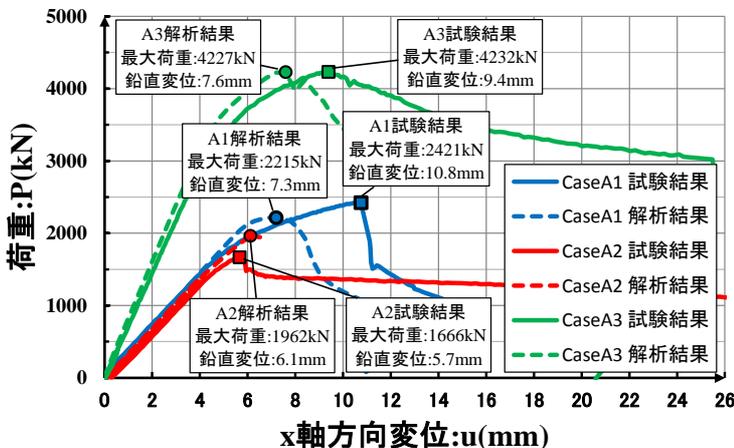
図5 荷重-軸方向変位曲線

図5に部材3体の解析結果と試験結果の比較を示した荷重-軸方向変位曲線、図6にCaseA1の最大荷重時の変形モードを表したミーゼス応力分布を示す。最大耐力(誤差 0.1~18%)及び曲線の挙動は概ね一致している。しかし、CaseA1における最大荷重時の鉛直変位量は大きな相違(32%)が生じた。また、最大荷重時の変形モードを見ると、面I端部の局所的な板の面外変形箇所を基点に塑性化が進展し、最終的には板の局部座屈に至った。他2体の変形モードも試験結果と似た挙動を追うことから、FEM解析により比較的精度良く圧縮載荷試験結果を再現できたものとする。

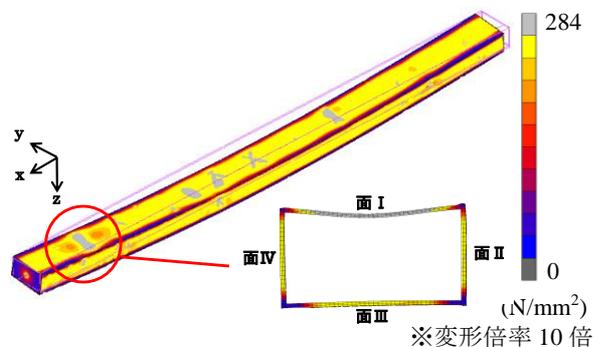
図6 最大荷重時の変形モード図 (CaseA1)
