RBM を用いた橋梁構造物間の比較に関する研究

(株) IHI インフラシステム 正会員 ○楊 威 (株) IHI 富士 彰夫
 (株) IHI インフラシステム 正会員 戸田 勝哉 (株) IHI 正会員 倉田 幸宏

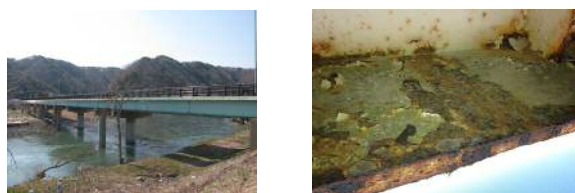
写真-1 A橋全体(左)、腐食した主桁(右)

対象としたA橋梁は、1970年に竣工した単純鋼合成7径間桁橋である。東北沿岸に位置し、東日本大震災の津波を受けたことがあるため、橋梁上部工に海からの塩分が大量付着されていることが予想される。写真-1に示すように、主桁下フランジの防食機能が失い、鋼材が激しく腐食した。特に、川の直上にある主桁では腐食の進展が激しく、ほかの場所より大規模な補修が必要と考えられる。

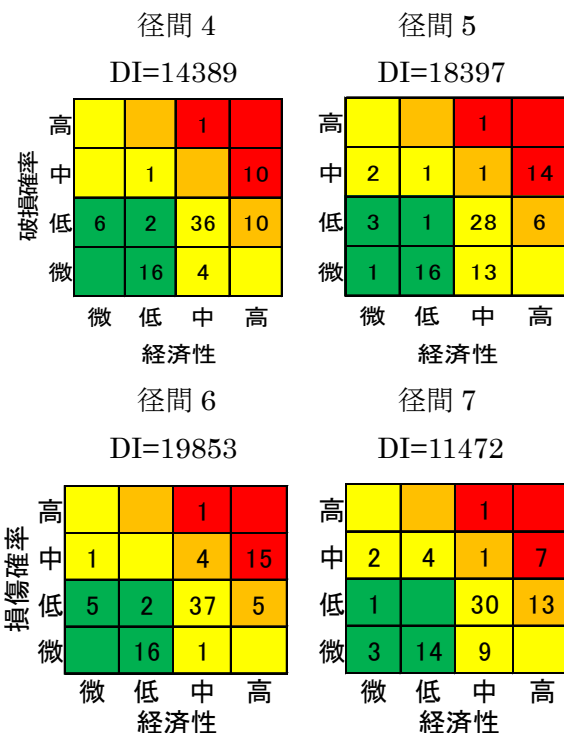
図-2 径間4~7のDI値比較

A橋梁の径間4~7のDI値が図-2に示している。径間6のDI値が最も高く、径間7のDI値が一番低い結果となった。A橋梁の実際環境では、径間5と径間6が川の真上で付着した塩分と水分が陸上にあ

る径間4と径間7より高いため、腐食の進展も早いと判断される。今回の劣化度指標(DI)結果では、腐食程度激しい径間5, 6のDI値が高く、実際状況を正しく反映したと考えられる。

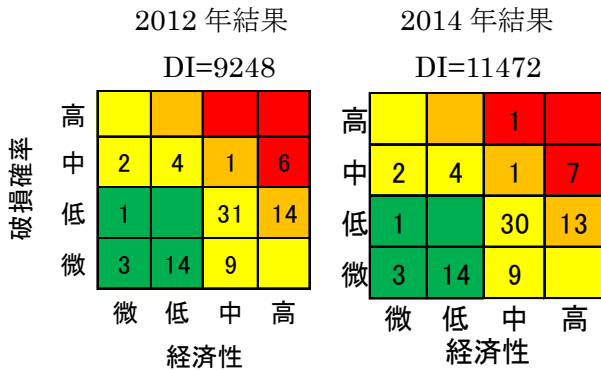
図-3 2012年点検結果のRBM評価結果

図-3に径間7の2012年と2014年点検結果を示している。2年間で、劣化度指標(DI)が9248から11472まで上がり、破損確率が上がったことがわかる。これは鋼桁に付着した塩分の影響で塗膜が破壊し、腐食が進行したことが理由と考えられる。

通常、健全の鋼桁では、2年間の間でここまで激しく腐食することがなく、付着した塩分の影響により劣化の進展が早くなった。RBMシステムの観点から、劣化リスク高い順から橋梁を補修するため、A橋梁の鋼桁塩分除去や再塗装などが実施されるべきと考えられる。

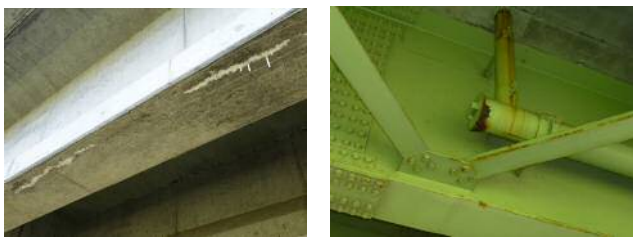
写真-2 B橋遊離石灰(左), C橋排水管腐食(右)

B橋梁は、1994年に竣工した単純PCポストテンションT桁橋である。建設後20年を経ったが、主構造が全体的に健全であり、局所的な遊離石灰とひび割れ劣化が生じている。C橋梁は、1985年に竣工した2径間連続鋼非合成鉄桁橋である。東北にある主要国道の橋梁であるため、冬季には融雪剤が散布されている。排水管は腐食により断裂が見られ、桁端部の支承周りに腐食や漏水現象が確認された¹⁾。
