PC 舟形橋梁の振動計測と静たわみ実橋実験

舞鶴工業高等専門学校 正会員 玉田 和也
 大阪府 正会員 北山 明生
 大阪府 正会員 楠村 幸正

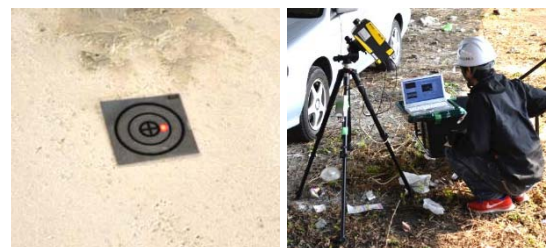
写真 1 LDV 計測状況

振動計測は PDV100 ポータブルデジタル振動計（**写真 1**）を用いて計測した。支間 4 分の 1 付近にレーザーを照射し、5 分間（サンプリング周波数 1000Hz）計測した。測定結果の一例として亀井跨道橋 S1-A の加速度の計測データを **図 3** に示す。これをフーリエ変換したものを **図 4** に示す。同様に各橋梁、各径間の固有振動数の確定を行った。桁長 20m の 130 径間の固有振動数のヒストグラムを **図 5** に示す。

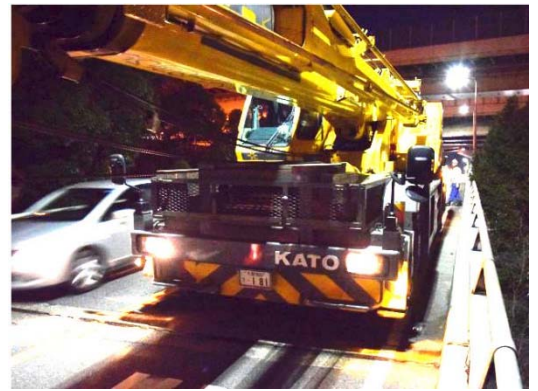
写真2 50トンラフタークレーン

固有振動数による構造の損傷推定を検証するために、実際の橋梁の静たわみ量を計測した。2車線のうち走行車線側を規制し、50トンラフタークレーン(写真2)を桁中心位置まで移動させ、その前後の桁のたわみをレーザー距離計0FV505で計測した。支間中央部に載荷している状況を写真3に示す。

振動計測の結果より黄色の範囲にあり、曲げ剛性に何らかの損傷が疑われる春宮跨道橋に対し、50トンラフタークレーンを用いた静たわみ計測を実施し、振動計測による判定の検証を行った。

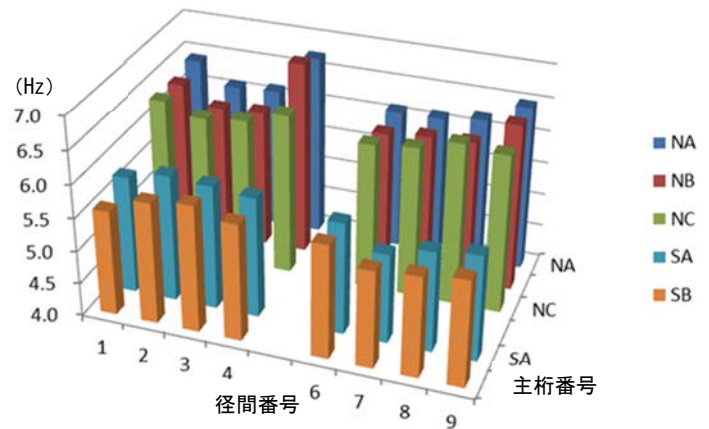
図6 春宮跨道橋の固有振動数

春宮跨道橋の振動計測結果を図6に示す。縦軸は主桁の1次モードの固有振動数を表し、横軸は径間番号を、奥行き方向の手前側が南行車線の主桁、近畿自動車道を挟んで奥側が北行車線の主桁を表す。振動方程式による固有振動数の推定値が6.339Hzに対し、図5に示す130径間の計測値平均が6.437Hz、春宮跨道橋の計測値の平均は南行5.686Hz、北行6.300Hzであった。
