鋼床板垂直スティフナー溶接部の疲労き裂に対するストップホールの効果

法政大学大学院 学生会員 ○阪間 大介  
 首都高速道路技術センター 正会員 大住 圭太  
 法政大学 フェロー 森 猛

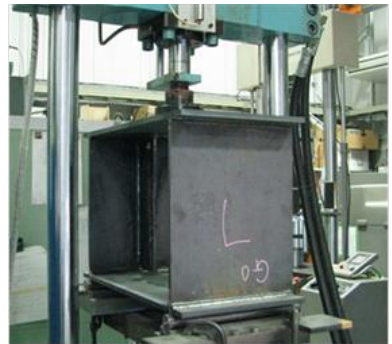
写真1 疲労試験の様子

疲労試験の手順は以下の通りである。まず、写真1に示すように試験体に疲労き裂を発生させるために疲労試験を行う。疲労き裂の様子を写真2に示す。その後、写真3に示すように疲労き裂の先端にストップホールを空け、疲労試験を再開する。
