渦流探傷技術を用いた鋼床版デッキ貫通き裂検査装置の精度検証

阪神高速技術株式会社 正会員 ○塚本 成昭・勝島 龍郎
 阪神高速道路株式会社 正会員 杉岡 弘一・岡本 亮二
 日本電測機株式会社 非会員 白石 彰

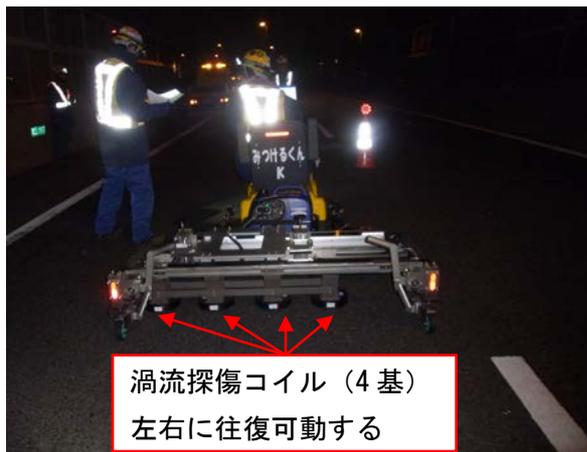
図-1 検査状況

2. 渦流検査装置の概要 渦流検査装置を使用した鋼床版の検査は、図-1に示す通り、車線を交通規制して実施する。この渦流検査装置は、4チャンネル渦流検査装置、検出装置、電源装置および全体を牽引する走行装置等で構成している。検出装置は、図-1に示す通り、専用の渦流探傷コイルを4基有し、1基当たりUリブの溶接線1線の点検を行うことができる。

また、渦流探傷コイルはデッキ貫通き裂を跨ぐように、橋軸直角方向にジグザグに移動させながら規定の速度（3m/分）で牽引する。これにより、一度の検査で輪荷重載荷付近の2本のUリブ分の4溶接線を同時に検査が可能で、車線内の左右2回の検査により両輪の輪荷重直下それぞれの4溶接線を検査できるとともに、面的な検査によりき裂をもれなく検出することが可能となる。

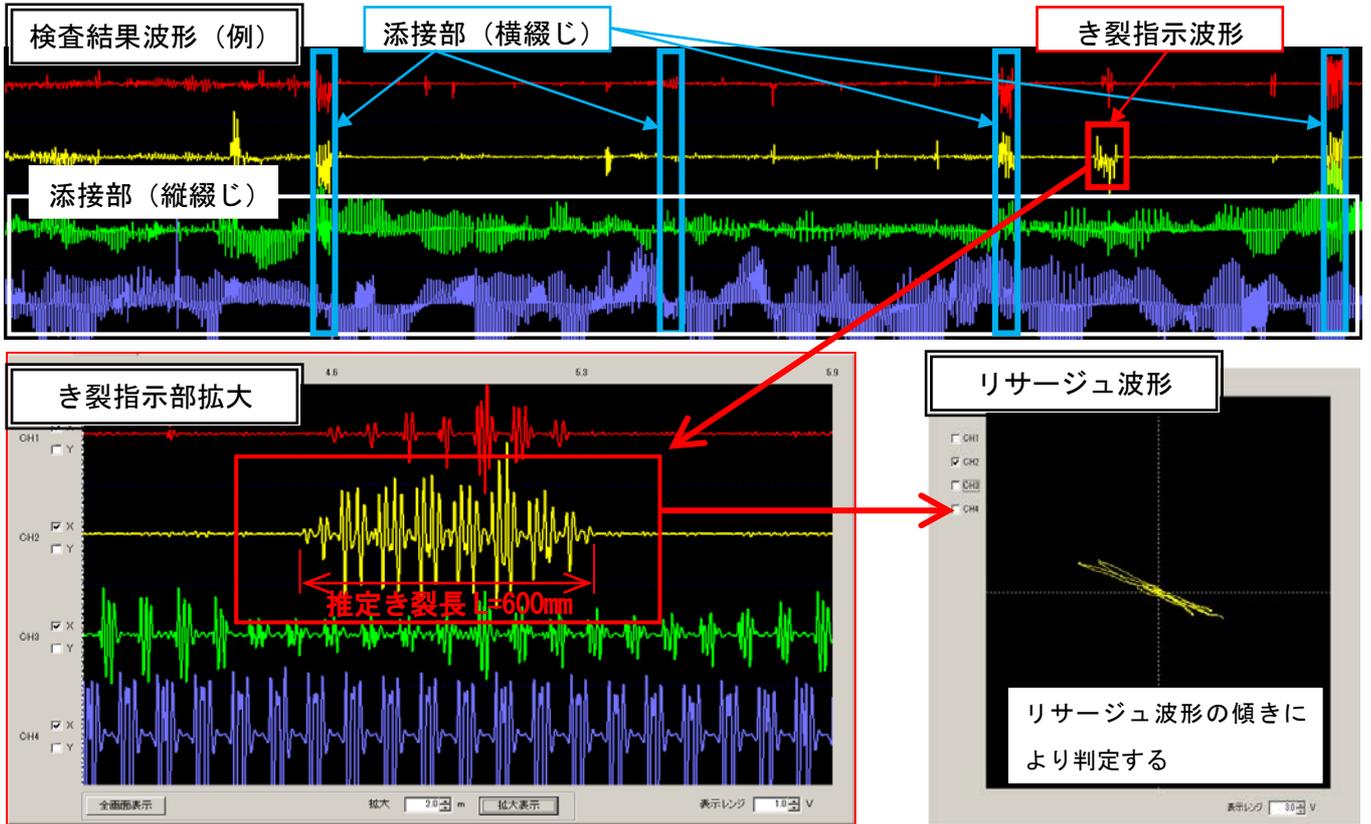
図-2 検査結果例 (A橋)

3. 検査の結果 今回の検査は、阪神高速湾岸線のA橋、B橋にて行った。それぞれの構造の概要を表-1に示す。前述の通り、PA検査によりデッキ貫通き裂を確認しているが、ブラインドテストにて実施した。検査結果の代表例としてA橋の結果を図-2に示す。渦流検査装置の画面には、渦流探傷コイル毎に検査波形が表示される。判定は検査員が波形を適宜拡大およびリサージュ波形を確認して判断する。A橋、B橋共に検査した範囲には箱桁とデッキプレートの添接部（縦綴じ）、一定の間隔で鋼床版の添接部（横綴じ）が存在する。検査の結果、デッキ貫通き裂が疑われる指示をA橋にて3箇所、B橋にて3箇所抽出した。今回、支間長約80～90mの2橋を夜間交通規制にて実施したが、それぞれ約3時間（交通規制含まず）で実施することが出来た。従って通常の夜間では150～180m程度の検査が実施可能と考えられる。

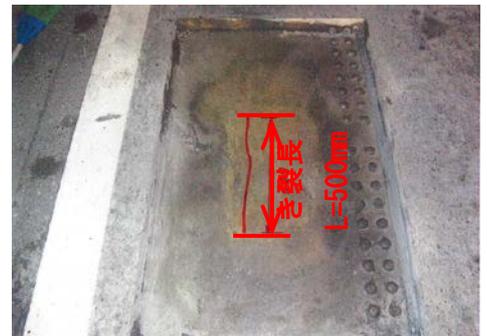
図-3 デッキ貫通き裂状況 (A橋)

A橋で抽出した3箇所のうち、1箇所はPA検査のデッキ貫通き裂と一致した。更に後日、舗装損傷の補修時にデッキ上のき裂を図-3の通り確認した。残りの2箇所はアクセスの制約の関係上、事前にPA検査が未実施であり、今後PA検査を実施する予定である。

(舗装補修時に確認)
